スタッドボルト接合の併用による当て板接着鋼板の剥離抑制効果

京都大学大学院 学生会員 ○河本 隆史, 正会員 石川 敏之, 服部 篤史, 河野 広隆

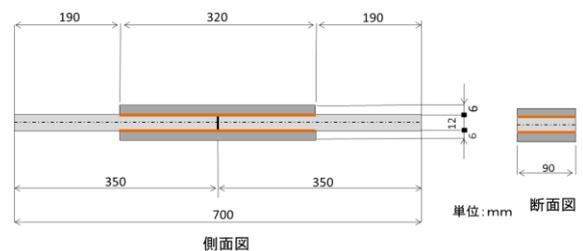
図1 接着接合(切断鋼板)

試験体の寸法を図1~3に示す. 長さ350mm, 幅90mm, 板厚12mmの2枚の鋼板(SM490Y)を突き合わせ, 当て板に長さ320mm, 幅90mm, 板厚6mmの鋼板(SM490Y)を用いた切断鋼板試験体, 同様の寸法で, 切断縁のない連続鋼板試験体の2種類準備した. 図1は当て板を接着した切断鋼板試験体, 図2は接着接合にスタッドボルト接合を併用した切断鋼板試験体, 図3は接着接合にスタッドボルト接合を併用した連続鋼板試験体である. 図1と同寸法で, 切断縁のない連続鋼板試験体も準備した. 連続鋼板試験体では, 図3に示すように, 接着剤の剥離の起点と考えられる当て板端部のみにスタッドボルトを設けた. また, 図2, 図3で, 接着剤を用いずにスタッドボルトのみで当て板を接合した試験体も準備した. さらに, 切断鋼板試験体では, 図2のスタッドボルトと同じ位置に, 4本のトルシア形高力ボルト(M20, ボルト孔φ22.5mm)で摩擦接合した試験体を準備し, 連続鋼板試験体では, 図2のスタッドボルトと同じ位置に, 4本の高力ボルト, 図3と同じ位置に2本の高力ボルトで接合した試験体2種類も準備した.

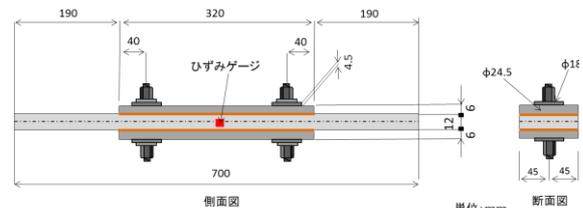
図3 接着+スタッドボルト接合(連続鋼板)

接着剤の養生後, スタッドボルトに普通ボルトとしてのトルク(106N・m)を導入し, さらに1週間養生してから静的漸増引張試験を行った. 高力ボルト接合の試験体もボルトの締め付け後1週間以上経ってから試験を行った. 連続鋼板試験体の接着接合, 接着とスタッドボルト接合を併用させた試験体については, 試験体製作後3ヶ月間養生した試験体にも同様の試験を行った. 切断鋼板試験体の母材突き合わせ部側面にはクリップゲージを設置し, 母材の開口変位を計測した. また, 図3のように, 連続鋼板試験体の母材中央部の側面にはひずみゲージを貼付した.

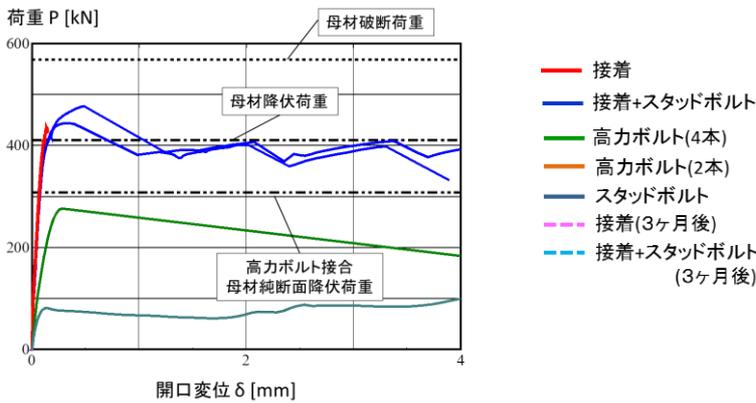
図4 荷重-開口変位関係(切断鋼板)

荷重-開口変位関係を図4に示す. 図には母材の降伏荷重, 破断荷重, 高力ボルト接合試験体の母材ボルト孔純断

面降伏荷重も示している。高力ボルト接合試験体は 270kN 付近ですべりが生じ、接着接合試験体は 430kN 付近で脆性的な剥離破壊が生じた。一方、接着接合にスタッドボルトを併用した試験体は、接着接合の剥離荷重付近ですべりが生じ、その後すべりが繰り返して生じ、脆性的な剥離破壊の改善が確認できた。

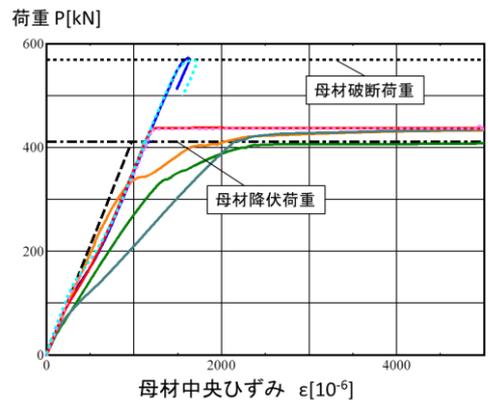
図5 荷重-母材中央ひずみ関係(連続鋼板)

荷重と母材中央のひずみの関係を図5に示す。接着接合、高力ボルト接合、スタッドボルト接合のみの試験体は、母材降伏荷重付近で母材の降伏が見られる。一方、接着接合にスタッドボルト接合を併用した試験体は、接着接合の最大荷重を超え、母材破断荷重まで補強効果が保持できている。当て板の端部に設置したスタッドボルトが、端部からの剥離を抑制し、母材中央の位置では接着剤の剥離が高い荷重でも生じなかったと考えられる。

3ヶ月間養生を行った試験体の結果は、1週間養生した試験体とほぼ重なり、3ヶ月間の接着剤のクリープが接合強度に与える影響は小さいと考えられる。

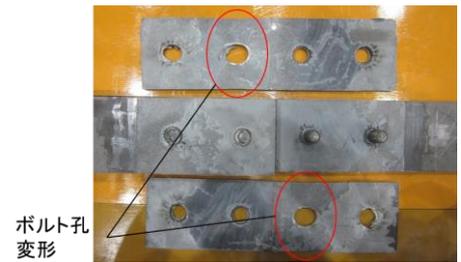
図6 接着+スタッドボルト(切断鋼板)

接着接合とスタッドボルトを併用した切断鋼板試験体の試験後の破壊状況を図6に示す。ボルト孔とスタッドボルト間に接着剤が充填し、支圧状態となり、スタッドボルト軸部の破断が生じていた。

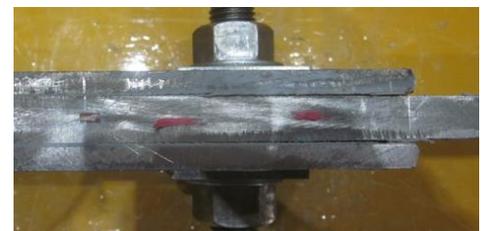
図8 当て板端部の剥離状況

接着接合とスタッドボルトを併用した連続鋼板試験体の試験後の破壊は、当て板補強部分はなく、母材無補強部で生じた(図7)。ただし、図8に示す様に、当て板端部からスタッドボルト設置位置付近まで剥離が生じていた。
