英虞湾におけるコアマモの株移植実験

大成建設 技術センター 正会員 ○高山百合子
 三重大学 大学院生物資源学研究科 前川 行幸
 大成建設 技術センター 正会員 片倉 徳男
 大成建設 技術センター 正会員 伊藤 一教

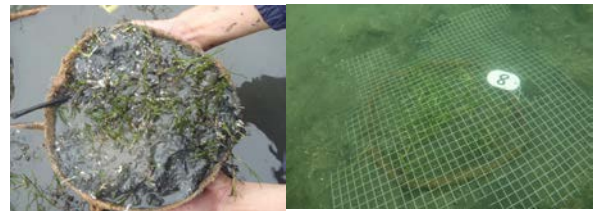
写真1 コアマモ移植ポット

本実験では、容易な移植作業とするために以下の方法を実施した．まず、ハンドスミス型採泥器（20cm×20cm×15cm）により地下茎を含む株を底質と共に1回採取し、写真1(a)に示すように半球状（直径25cm、深さ10cm）のヤシ繊維容器に入れ、次に、その容器を潜水作業により海底に埋め込んで設置した（写真2(b)）．容器の配置は、図1に示すように、岸沖方向に4列、各列10個配置し、株や底質の流出を防止する目的で各列8個に金網を掛けた．図1には各列の水深を示した．コアマモの採取は、図2に示す小別当（移植元）にて行い、別の入り江である人工干潟（移植先、以下、干潟と称す）への移し替えを2013年10月9日に実施した．モニタリング調査は、小別当および干潟における天然コアマモと代表ケース（各列の2,4,7,9番）について、株数、草丈（平均的草丈3株）、写真撮影を移植直後（2013年10月9日）から2015年2月21日まで数ヶ月の頻度で実施した．2014年度の調査日は、8/31、10/5、12/20、2/21の4回である．

(a) 海底設置前 (b) 海底設置状況

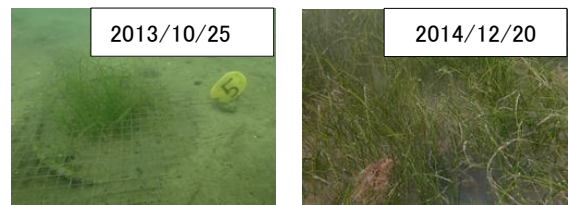
写真2 コアマモ株移植状況

写真2に、移植から1年2ヶ月後(2014/12/20)のコアマモ生育状況(良好と不良のケース)の例を示す。

(a) 生育良好なケース (L2-5)

(b) 生育不良なケース (L1-2)
