### 尾道系崎港における航路泊地の埋没原因について

国土交通省 中国地方整備局 広島港湾・空港整備事務所 工務課	正会員	○仲濱 弘平
国立研究開発法人港湾空港技術研究所 沿岸環境研究領域	正会員	中川 康之
一般財団法人沿岸技術研究センター 調査部	非会員	大川 衛人
いであ株式会社 沿岸・海岸事業部	非会員	成毛 辰徳

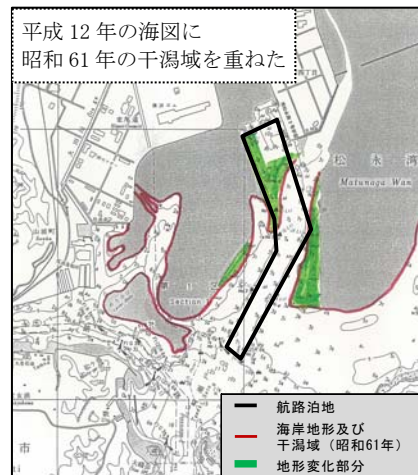
図-3 海図の比較に基づく地形変化の把握

海図の比較(図-3)から航路泊地の埋没状況について、次のことが判明した。

- ・ 昭和61年と平成12年の海図を比較したところ、航路両側にある干潟縁辺部の一部に地形変化がみられる。

尾道系崎港では、これまで埋没が問題とならなかったことから、維持管理を目的とした深淺測量は実施しておらず、埋没現象を分析するためのデータは限られている。そこで、海図や過去の浚渫工事の際の測量データ等、入手可能な既存資料を活用して埋没状況の分析を試みた。既存資料として、過去の浚渫工事の前後に、浚渫工事区域のみを対象に実施した深淺測量結果（平成17年2月～平成26年8月の間の合計17回）と、浚渫工事の数量把握のために航路泊地全域で行った平成20年8月の深淺測量結果のほか施設周辺の海図を分析に活用した。深淺データからは、平成20年8月を基準年とした航路泊地内の水深差分図（図-2）を作成し、また過去の海図の比較（図-3）を通じて、航路内の埋没状況や周辺での干潟等の地形変化の分析を試みた。
