## 東北地方の高速道路に施工されたグラウンドアンカーの健全度調査について

株式会社ネクスコ・エンジニアリング東北  
川崎地質株式会社  
株式会社ネクスコ・エンジニアリング東北  
東日本高速道路株式会社東北支社

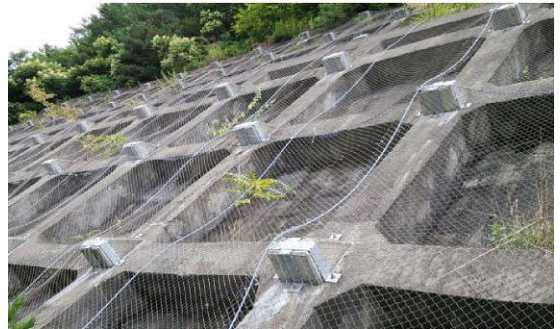
写真-1 旧タイプアンカー打設のり面

1988 年にグラウンドアンカー設計・施工基準、1991 年に日本道路公団のグラウンドアンカーの設計指針が改訂された。これらの改訂により、アンカー頭部、背面およびアンカー体の防食性能が向上したが、旧タイプアンカーでは、防食性能が低い（図-1）。また、旧タイプアンカーはコンクリートキャップで頭部が保護されている場合が多く、アンカー頭部の状況を確認することが困難である（写真-1）。

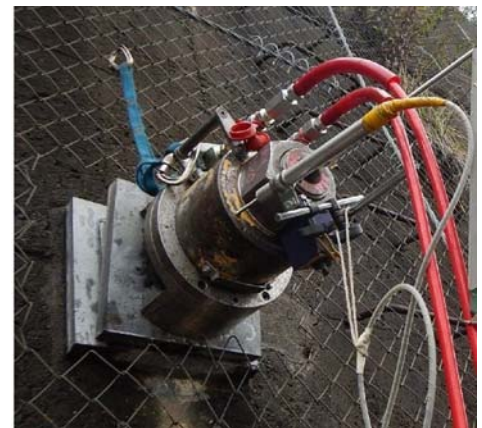
写真-2 使用した小型ジャッキ

多くのグラウンドアンカーは供用中の路線に近接する切土のり面に施工されている。そこで本線交通への影響を最小限に抑える目的で、従来のセンターホール型ジャッキより小型・軽量のジャッキ（写真-2）を用いる手法を採用し、足場仮設等を行わないものとした。

軽量の小型ジャッキを採用したことにより、調査の省力化が可能となったが、引張り量が最大 2cm と小さいため、除荷や再緊張はできないため、目的に合わせて試験方法を選定する必要がある。また、コンクリートキャップに亀裂が生じている場合、アンカー体が破断している可能性があり、日常点検時には留意が必要である。

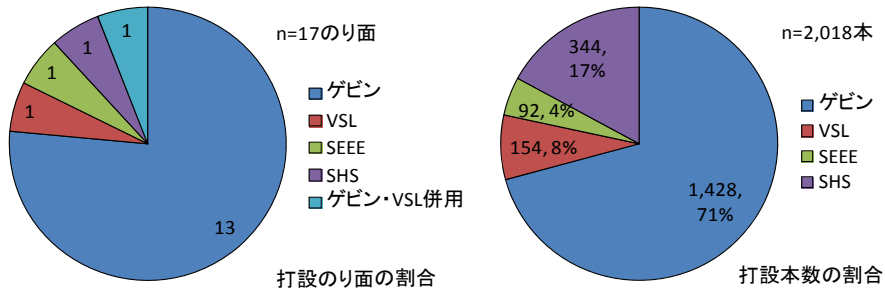
アンカー本数を現地で確認した結果、旧タイプアンカーの総数は 2,018 本、増し打ちの新タイプアンカーの総数は 146 本であった。旧タイプアンカー種別の打設状況を図-2 に示す。打設本数はゲビンデスターブが 1,428 本で最も多く全体の 71% を占め、のり面数もゲビンデスターブが 14 のり面（併用含む）であった。

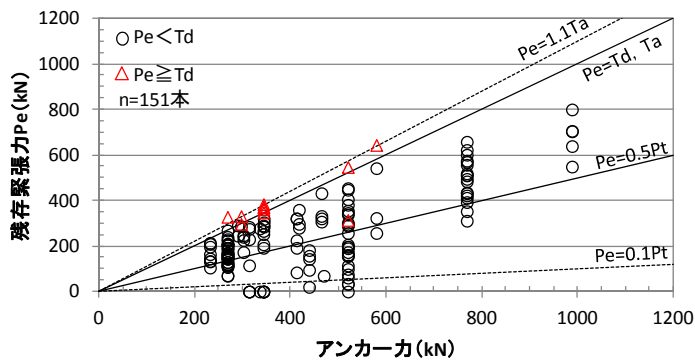
リフトオフ試験は 151 本で実施したが、既往資料から Td が判明したのは 32 本、Pt は 0 本であった。図-3 は Pe を Y 軸とし、Pe が Td より小さい場合 Td を X 軸、Pe が Td 以上の場合 Ta を X 軸にしたものである。また、表-1 よりアンカーの健全度を判定した。

Pe が Ta を超過した過緊張 (C+・D+) は N=9 本 (5 のり面)、Td の 50% 以下の機能低下 (C-・D-) が N=47 本 (15 のり面) であった。

過緊張は下段に設置されているアンカーや周辺に機能低下しているアンカーがある場合に生じる傾向があった。また、機能低下はのり面端部に生じる傾向があったが、のり面内部にも生じている場合があり、周囲に過緊張のアンカーが存在する可能性がある。なお、過緊張のみが生じているのり面は確認できなかった。

今回の調査は、のり面に打設されているアンカー本数の 5% 程度を目安にリフトオフ試験を実施したが、過緊張や著しく残存緊張力が低いアンカーを確認したのり面については、今後、面的調査を行う計画である。

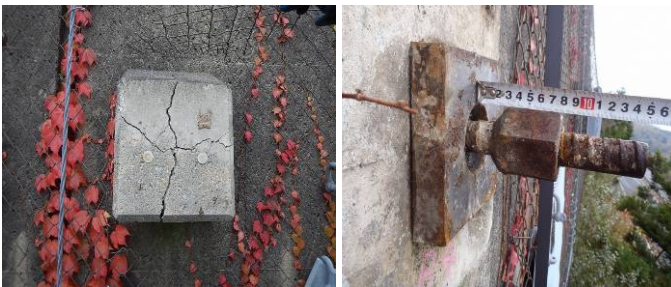
写真-3 コンクリートキャップの亀裂および浮きの状況

外観目視調査およびリフトオフ試験結果より、過緊張のアンカーは外観に変状は確認できないが、残存緊張力が著しく低く機能していないと判定される D- (12 本) では 6 本でコンクリートキャップの亀裂やアンカー頭部に浮きが生じていた (写真-3)。しかし、同じく残存緊張力が低い C- では外観に変状は生じていなかった。
