管理段階で発生した地すべりにおける高速道路の車線運用  
～地すべり変位抑制と車線の段階的な開放～

(株)ネクスコ東日本エンジニアリング 正会員 ○西村 光司  
(株)ネクスコ東日本エンジニアリング 正会員 長尾 和之  
東日本高速道路(株) 天野 淨行  
東日本高速道路(株) 中川 純一  
東日本高速道路(株) 安積 淳一

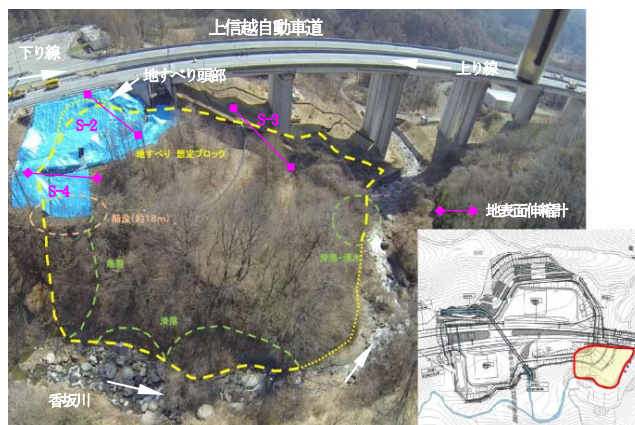
写真-1 地すべりの状況と高速道路の位置関係

地すべり範囲は、高速道路上り線の最上段の盛土のり面中腹から橋台巻込み部を頭部、上り線の橋梁沿いを側部とし、香坂川河床部付近を末端とするものであった(写真-1)。地すべり頭部には約3mの滑落崖、滑落崖沿いの前面に約18mの陥没帯が生じ、末端の香坂川河床は1～2m隆起した。地すべり発生当初の変位速度は、通行止の目安とする4mm/時(100mm/日)を大きく超える値を示していたが、融雪水等の供給が減少したことと水抜き対策工及び押え盛土工等の効果により、地すべりの変位はほぼ停止した<sup>1)</sup>。

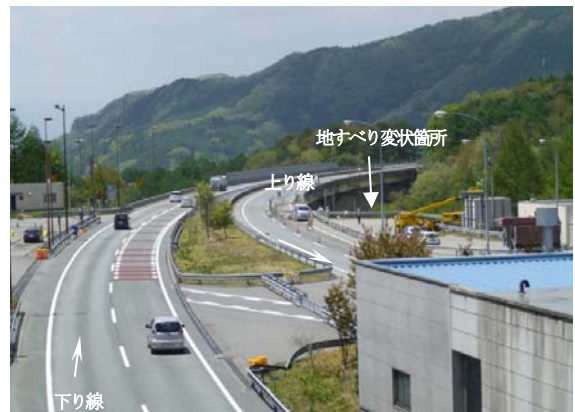
写真-3 上り線1車線、下り線2車線開放状況

現地踏査及び専門家を含めた緊急対応の検討結果から、この時点では滑落崖の背面に陥没帯が生じ、それが中央分離帯を越えて下り線まで影響する可能性が危惧されたため、上り線の道路中心位置に、地すべりの動きから本線の路面を防護するためのH鋼杭を本線縦断方向に施工した。4月中旬以降は、融雪水等の供給が減少したことと、緊急対策工として実施した水抜き対策工の効果から、地すべり変位は、2mm/時程度<sup>2)</sup>(維持管理段階の対策の検討レベル)まで低下した。また、懸念されていた陥没帯は滑落崖の前面に確認され、この時点で本線への直接的な影響は少ないと考えられた。このため、地すべり頭部の復旧工事のための最低限の施工エリアを残し、4月25日午前6時00分に上り線1車線、下り線2車線運用を開始した(写真-3)。
