## 覆土した盛土の法尻崩壊時の安定に関する実大試験

新日鉄住金エンジニアリング 正会員 ○澤石正道 正会員 和田昌敏  
 新日鉄住金 正会員 菅野浩樹  
 東京工業大学 学生会員 上村健太 正会員 高橋章浩

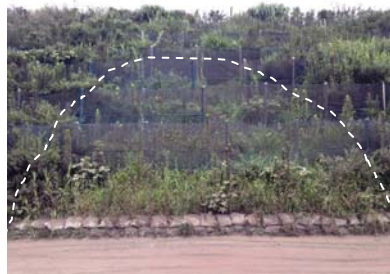
Photo.1 斜面崩壊の痕跡（白線部）

その取り組みのひとつとして、盛土斜面に客土を覆土し植樹することで、敷地境界の盛土を有効活用するため、試験盛土を作成し観測を行っている。そうした中、2013年9月の台風26号による降雨時において、Photo.1に示すように正面から見て円弧状に斜面の客土が崩落した。

前述Photo.1で示したように無対策の場合、この覆土は降雨により崩壊する懸念があるため、対策工を施す必要がある。そこで、その対策を講ずるため、斜面崩壊の原因を特定し、安定から崩壊に遷移していくまでの挙動を把握することを本研究の目的とする。

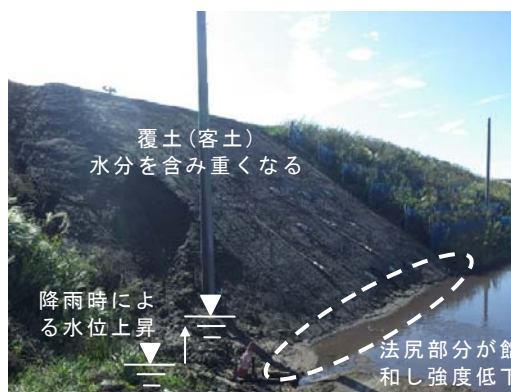
Photo.2 覆土の斜面崩壊の原因

一方、ボーリング孔内水位の観測から地下水位は基盤面に近く、降雨が続くと法先の地表面はPhoto.2に示すように湛水する。そのため、覆土の斜面崩壊の原因は、客土が多量の水分を含み重くなると同時に、降雨による地下水位の上昇により飽和した法尻部分の強度が低下し、客土自重を支えきれなくなるものと想定する。
