多配列地中探査レーダによる中空床版橋ボイド上面かぶりの状況把握

西日本高速道路（株）  
西日本高速道路エンジニアリング関西（株）  
（株）富士技建

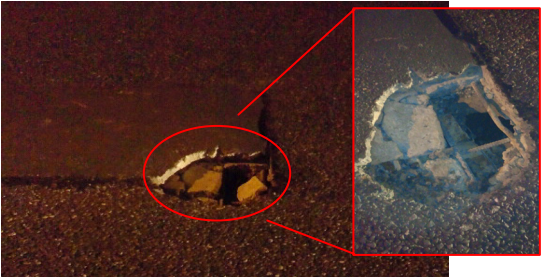
写真-1 抜け落ち事例

近年、中空床版橋においてコンクリートの抜け落ち事例が発生しており、当該箇所の設計かぶり厚は150mm、計測かぶり厚は85mmであった。このことから、コンクリート打設時のボイド浮き上がりによるコンクリートのかぶり厚（以下、ボイドかぶり厚）の不足が原因であると考えられている。

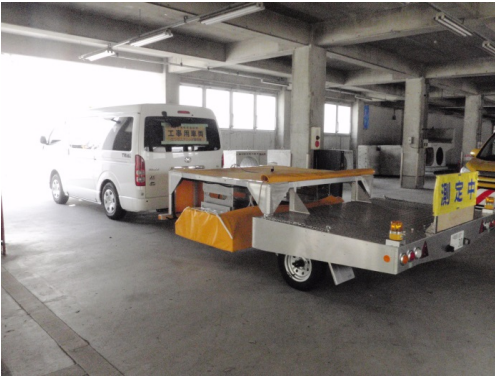
写真-2 アンテナ固定状況

写真-2 に示すようにアンテナをトレーラーに固定し、計測したボイドの横断位置を把握するために、左側外側線および中央破線を基準に計測を行った。

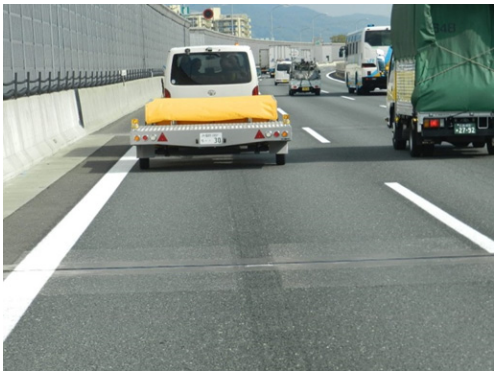
写真-3 計測状況

計測状況を写真-3 に示す。
