既設橋梁のフーチングコンクリート健全度調査

1. はじめに

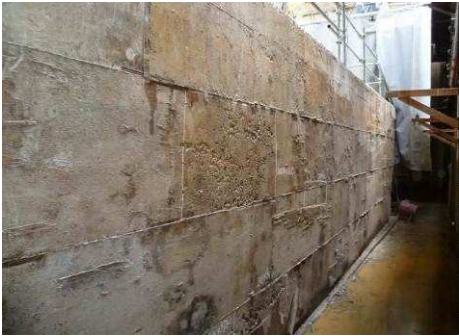
写真-1 既設フーチング外観

既設フーチングは建設時に埋設型枠にて施工されていたため、型枠材を適宜剥して調査した。最初に掘削した池-613橋脚基礎について外観目視調査の結果、躯体側面にはジャンカが見られるが、遊離石灰析出やさび汁跡は見られなかった(写真-1, 2).

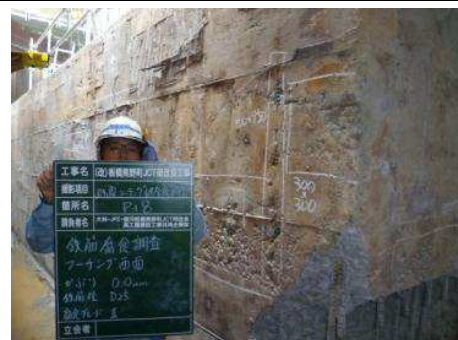
写真-3 鉄筋露出箇所

また一か所で鉄筋の被り不足が確認されたが、露出鉄筋を調査した結果、腐食ランクはⅡ(表-2)であり、断面欠損等は見られなかった(写真-3, 4).

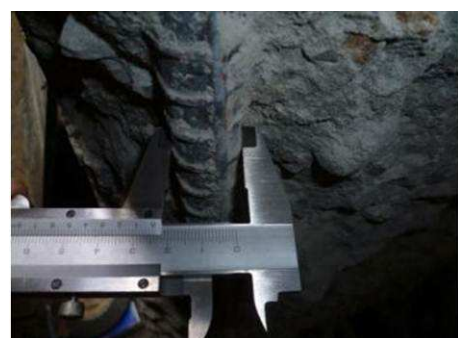
写真-4 鉄筋の腐食度調査

| 腐食グレード | 鋼材の状態 |
|---|---|
| II | 部分的に浮きさびがあるが、小面積の斑点状である。 |

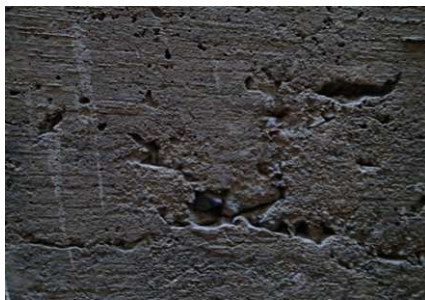
写真-5 確認されたジャンカ

建設から約40年経過した橋梁基礎フーチングコンクリートの健全性調査として、外観目視調査、材料強度試験を実施した。地盤内で紫外線などの劣化因子が少ない条件下では鉄筋コンクリートは劣化の進行がほとんど見られず、建設時の締固め不足等が要因と思われるジャンカが比較的に見受けられたものの、コンクリート構造体として健全であることが確認できた。表面に見られたジャンカについてはハンマーでたたき落とすだけでなく、既設フーチングと新設フーチングのコンクリートの一体化のため、既設フーチング表面をウォータージェットにより表面処理を行い、境界面での付着強度が十分に確保できるように措置して進めている(写真-5, 6)。
