海洋環境下に 30 年間暴露した PCT 桁の塩分浸透と鉄筋腐食

1. はじめに

防食等による海洋構造物の耐久性向上技術の開発を目的として、1982 年(昭和 57 年)から建設省土木研究所(現国立研究開発法人土木研究所)は、「海洋構造物の耐久性向上技術に関する研究」として(社)鋼材倶楽部(現(社)鉄鋼連盟)、(社)プレストレスト・コンクリート建設業協会および(財)土木研究センターと共同で駿河湾に位置する海洋技術総合研究施設を用いた長期暴露試験を実施し、土木研究所とプレストレスト・コンクリート建設業協会は、飛沫帯および干満部のコンクリート構造物の防食技術に関する研究を担当している。本稿では暴露開始から 30 年経過した各種の暴露供試体のうち、PCT 桁の電気化学的測定、コンクリート中への塩分浸透状況、内部鉄筋の目視観察の調査結果を報告する。

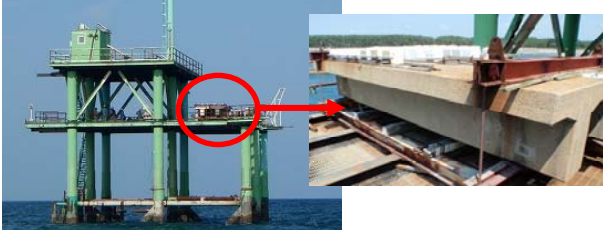
写真-1 海洋技術総合研究施設

供試体は、静岡県駿河湾の沖合 250m に位置する海洋技術総合研究施設に昭和 58 年から暴露している。供試体の暴露状況を写真-1 に示す。供試体は、海面から約 8.9m の高さに位置する第 2 デッキにて暴露を行った。

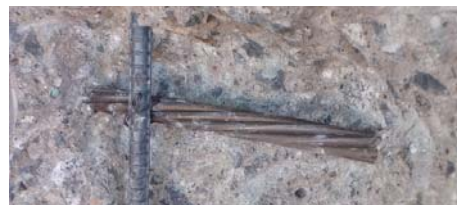
写真-2 はつり調査の結果

プレテン桁について、コンクリートからスターラップおよび PC 鋼より線をはつり出した状況を写真-2 に示す。写真に示すように、スターラップ、PC 鋼より線ともに腐食は生じておらず健全な状態であった。

- (1) 電気化学的測定の結果から、暴露している PCT 桁の鋼材の腐食は生じていないものと推察され、塩分浸透試験でも鋼材位置には塩化物イオンが到達していないものと推定された。またプレテン桁の鋼材の目視観察では、スターラップ、PC 鋼より線ともに健全な状態にあることを確認した。
- (2) ポステン桁に比べてプレテン桁は、水セメント比の低減により塩化物イオンの見かけの拡散係数は小さい傾向を示した。
