梁高を縮小した高架橋の梁柱接合部における構造的な確認実験

JR 東日本 東京工事事務所 正会員 ○ 関司 英明  
 JR 東日本 東京工事事務所 正会員 渡部 太一郎

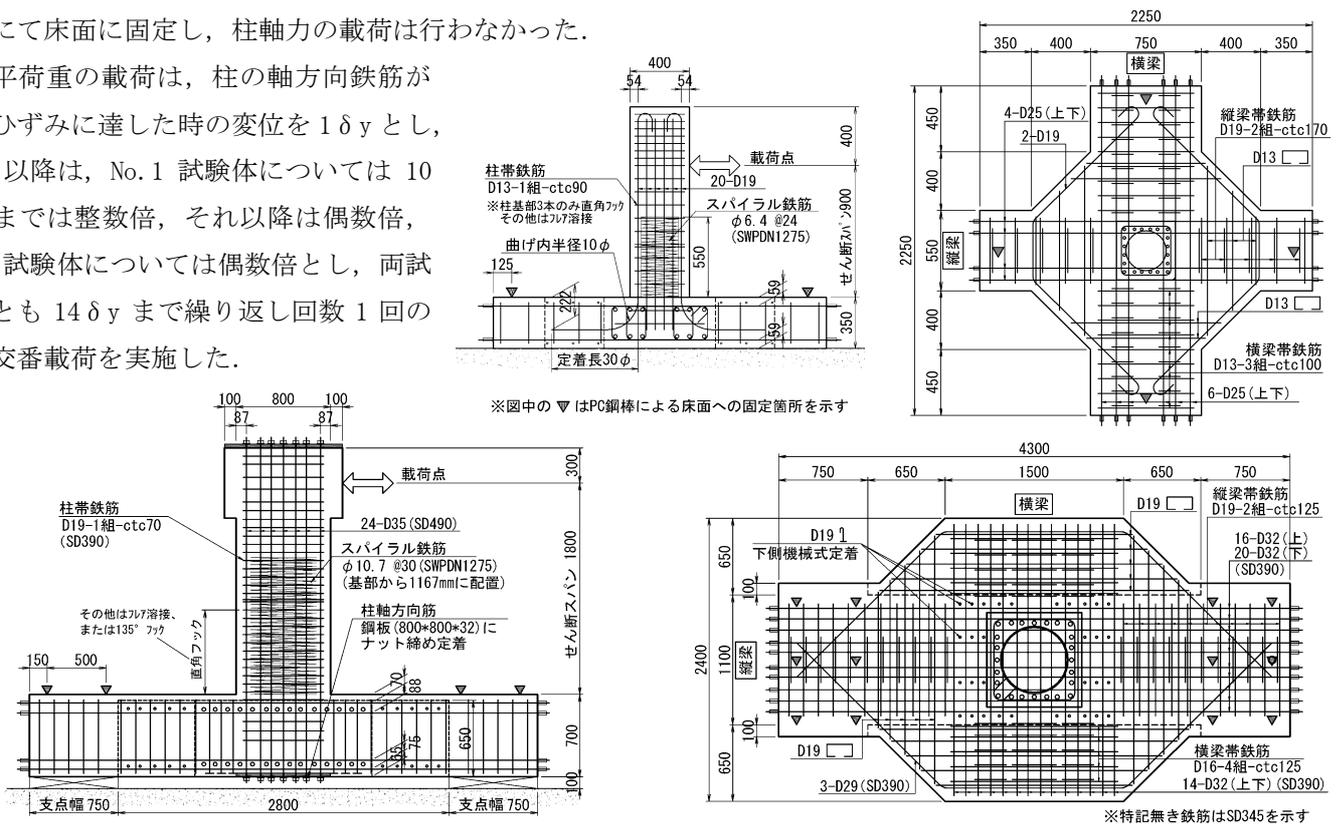
試験体形状を図-1、試験体諸元を表-1に示す。両試験体とも鉛直方向ハンチの代替として、縦梁と横梁の交差部に水平方向のハンチ（以下、水平ハンチと呼ぶ）を配置することとし、柱が先行して曲げ破壊するよう鉄筋量を決定した。また、柱の軸方向鉄筋の内側に円形のスパイラル鉄筋を配置した。No.1 試験体は、実構造物の1/2スケールとし、柱の軸方向鉄筋を曲げ内半径10φにて梁内で曲げ、定着長を確保した。試験体は、梁部全面を床面にPC鋼棒にて固定し、柱には1.0N/mm<sup>2</sup>の一定軸圧縮力を載荷した。No.2 試験体は、実物大スケールとし、柱の軸方向鉄筋の先端を梁下面に配置した鋼板にナット締め定着した。試験体は、水平ハンチを避けた縦梁端部に支点を設けPC鋼棒にて床面に固定し、柱軸力の載荷は行わなかった。

図-1 試験体形状（上：No.1，下：No.2）

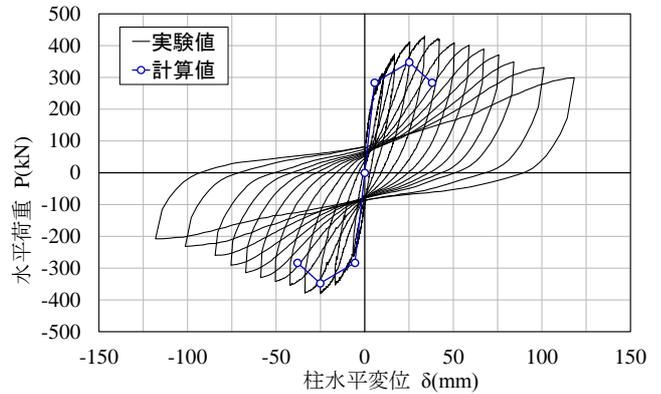
実験より得られた水平荷重-柱水平変位関係を図-2, 3 に示す。図中に併記した計算値は、材料試験値を用いて耐震標準<sup>1)</sup>に従って算出したものである。また、図-3 には、接合部近傍の梁上面鉛直変位の計測結果(計測の都合上  $6\delta y$  までとした)より、接合部の回転に伴う柱の水平変位を算出し、これを減じ補正した結果についても併記する。

図-2 No. 1 試験体 水平荷重-柱水平変位関係

**3-1. 試験体 No. 1**  $1\delta y$  終了時点で柱基部から接合部上面に放射状にひび割れが発生し、 $4\delta y$  載荷時に最大荷重を示した時点で、ひび割れは水平ハンチ側面の下端付近にまで達した。 $5\delta y$  載荷時には接合部上面コンクリートの剥離が生じ、以降の載荷では荷重が徐々に低下し  $14\delta y$  にて載荷を終了した。 $14\delta y$  載荷時および載荷終了時の状況を写真-1 に示す。載荷終了まで柱基部に塑性ヒンジは形成されず、接合部上面コンクリートの剥離範囲が梁の主鉄筋位置付近にまで達していた。本実験では、梁高が小さいため、柱軸方向鉄筋の曲げ加工区間より上方のコンクリート厚が小さく、載荷に伴う鉄筋の伸びにより、コンクリートが押し出される破壊が、柱の曲げ破壊より先行して生じたと考えられる。

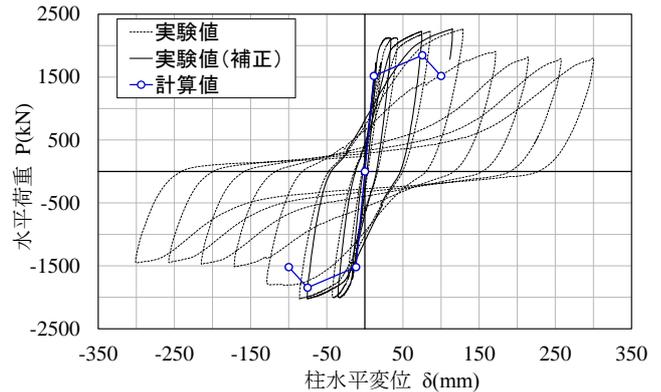
図-3 No. 2 試験体 水平荷重-柱水平変位関係

$14\delta y$  載荷時および載荷終了時の状況を写真-2 に示す。接合部はひび割れが発生したもの、最大荷重時以降は拡大・進展することは無かった。また、柱の内巻きスパイラル鉄筋内のコアコンクリートは健全な状態であり、図-3 に示すように計算上の骨格曲線を満足する履歴性状を示した。以上のことから、本試験体の接合部は、柱の耐力以上の耐力を有することが確認できた。

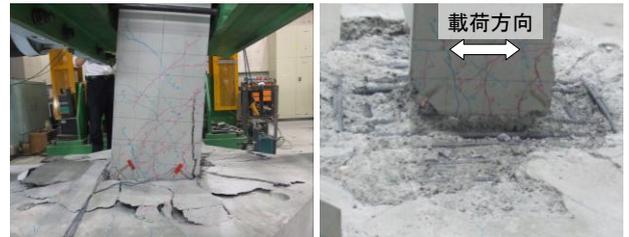
写真-1 No. 1 試験状況

(左:  $14\delta y$  載荷時, 右: 終了時コンクリート撤去後)

- ・柱の軸方向鉄筋を梁内で曲げ定着する場合、鉄筋の曲げ加工区間より上方のコンクリート厚が小さいと、鉄筋の伸びによりコンクリートが上方に押し出され破壊することが確認できた。
- ・今回の No. 2 試験体の形状・配筋等の条件においては、柱の軸方向鉄筋の定着性能が確保できること、また、接合部は柱の耐力以上の耐力を有していることが確認できた。

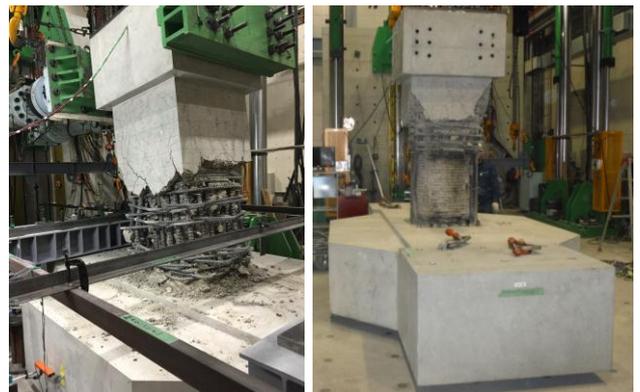
**3-2. 試験体 No. 2**  $1\delta y$  終了時点で柱の引張縁および接合部上面、側面にひび割れが発生した。 $2\delta y$  載荷時には柱基部のかぶりコンクリートが圧壊し、その後  $6\delta y$  載荷時に最大荷重を示した後、かぶりコンクリートが剥落し荷重が低下した。 $8\delta y$  載荷時には柱の軸方向鉄筋がはらみ出し、帯鉄筋の直角フックがはずれ、以降の載荷では荷重がほぼ一定の値を示し、内巻きスパイラル鉄筋を配置した柱の一般的な損傷状況を示した。また、柱の軸方向鉄筋を定着した鋼板周辺は、載荷終了まで損傷は無く定着性能が確保されていた。

写真-2 No. 2 試験状況

(左:  $14\delta y$  載荷時, 右: 終了時コンクリート, 柱鉄筋撤去後)
