## 異形鉄筋の低応力疲労引抜け破壊に及ぼす水の供給の影響

東京大学 学生会員 ○山口 寛史  
 東京大学 正会員 長井 宏平  
 東京大学 正会員 松本 浩嗣  
 東京工業大学 正会員 千々和 伸浩

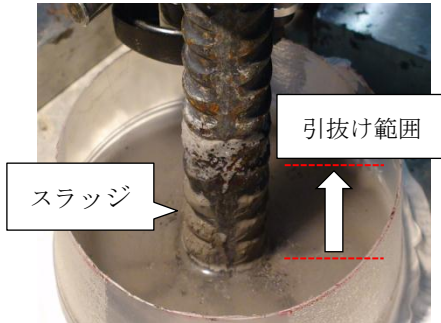
写真 3 引抜け破壊(S1)

実験結果の一覧を表1に示す。気中疲労試験(試験体S2)では載荷30万回でも破壊せず、コンクリート表層のひび割れにとどまった(写真2)。一方、水中疲労試験(試験体S1)では載荷初期から気泡の発生とともに水が濁り始め、わずか3,331回で鉄筋の引抜け破壊に至った。破壊後には鉄筋の節周りでコンクリートのスラッジ化が確認された(写真3)。また、荷重-引抜け変位関係を図2に示す。引抜け破壊に至る直前に急激な剛性の低下を確認した。S2試験体は気中での載荷30万回でも破壊しなかったため、S1同様に水を供給したところ、24,914回で引抜け破壊に至り、水中疲労による異形鉄筋の引抜け破壊現象を確認した(写真4)。引抜け破壊後に乾燥させた試験体を写真5に示す。

実験結果を踏まえ、水の供給による付着劣化過程の考察を行う（図 3）。実験では写真 3, 4 のように鉄筋近傍のみがスラッジ化し引き抜けており、コンクリートの損傷は表層のみであった（写真 5）。ここから、水中疲労引抜け過程では、鉄筋の付着による応力の影響範囲は鉄筋近傍のみであると考えられる。まず微細なひび割れから浸入した水は鉄筋との界面で水圧が高まり、徐々に界面のコンクリートが局所的に破壊されていくことで、鉄筋の節周りでスラッジ化が生じる。これにより更に奥深く水の浸入が助長され、スラッジ化した領域が全定着長に進展すると、鉄筋の引抜け破壊に至るものと考えられる。
