# PRC 構造のコンクリート柱（電車線路用）の実物大振動台試験

東日本旅客鉄道（株） 正会員 ○佐々木 崇人・松田 康紀  
東日本旅客鉄道（株） フェロー 築嶋 大輔

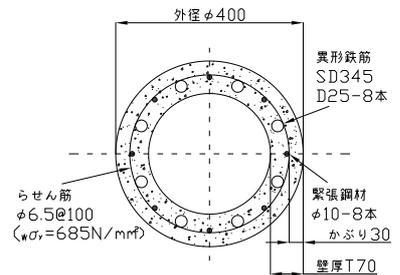
図-1 PRC 電柱の断面

**2. PRC 構造の電柱の開発** 先行して耐震対策を実施している固定度の高い基礎には、投込み基礎（モルタル詰め）（以下、モルタル基礎）とアンカー基礎とがある。これらの基礎を有する電柱は、高架橋に堅固に固定されていることから建替えが困難であるため、既存の電柱をPC構造から鋼管巻RC構造に改築することでじん性能を付与する補強を行っている。固定度の低い基礎（投込み基礎（砂詰め））（以下、砂基礎）を有する電柱は、既存の電柱を引き抜くことが可能なことから、「建替え」という選択肢がある。新しい電柱の設計指針<sup>2)</sup>では、高架橋のロッキングの影響を考慮するなど、電柱の設計条件が厳しくなっていることから、市販品のPC構造の電柱（以下、PC電柱）では対応できず、より耐力の大きい鋼製の電柱（以下、鋼管柱）が選択されるケースが多くなっている。しかし、建設ときに設計された電柱基礎は、耐力の大きい鋼管柱に対応することができないため、基礎の補強が必要となる。そこで、「建替え」に適用できるような電柱として、現在施工中の耐震対策の考え方を踏襲し、PC電柱に代わる新たな思想のPRC構造を採用した電柱（以下、PRC電柱）を開発することとした。PRC電柱は、JIS規格を満足した上で、変形性能を高めて脆性破壊としないこと、鋼管柱よりも安価なものとするを目標として開発した。PRC電柱の断面を図-1に、せん断スパンを2mとした交番載荷試験の結果を図-2に示す。

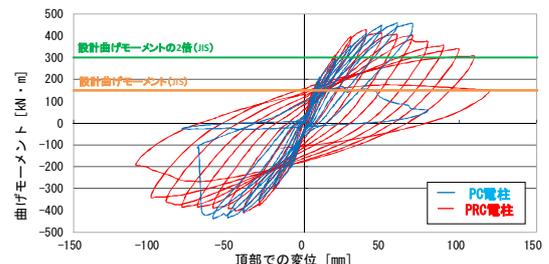
図-2 交番載荷試験結果

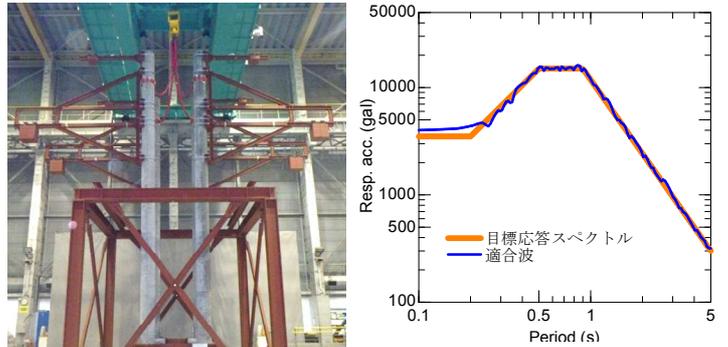
図-3 入力波の弾性加速度応答スペクトル (h=0.05)

入力した際の電柱の加速度応答スペクトルを目標スペクトルとした適合波である。図-3 に入力波の弾性加速度応答スペクトルを、図-4 に入力波の加速度時刻歴波形を示す。これを基本の入力波とし、400gal から1300gal まで最大加速度を段階的に上げて加振した。

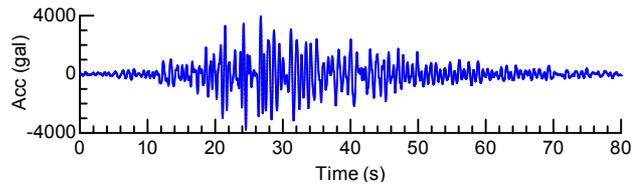
図-4 入力波の加速度時刻歴波形

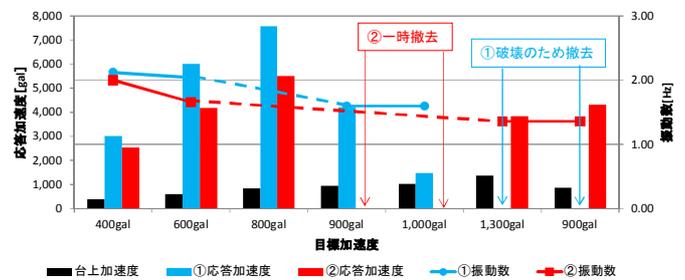
図-5 応答加速度と固有振動数

図-5 は各加速度段階における各試験体の頂部の応答加速度（棒グラフ）と固有振動数（折れ線グラフ、加振後にホワイトノイズにより測定）をまとめたものである。①試験体は 800gal 加振までは応答加速度が増加したが、900gal 加振で傾斜が進んで応答加速度が低下した。1000gal 加振でほとんど応答しなくなったため、加振後に試験体を撤去し、基礎内部を確認した状況を写真-2 (a) に示す。基礎内部の下端部から上端部に向かう斜めひび割れが発生していることから、図-6 に示す様にせん断破壊を起こしたものと考えられる。東北地方太平洋沖地震において発生した砂基礎の電柱の傾斜被害は、このような機構で生じたものと推察される。②試験体は 800gal 加振の際、電柱が円周方向に回転してしまい、据え直しのため一時撤去した。1300gal 加振の際に、試験体を再設置して加振したところ、写真-3 に示す様に、一部のかぶりコンクリートが圧壊する程度の損傷が生じ、その後の余震を想定した900gal 加振でも倒壊することにはなかった。既往の実験<sup>4)</sup>におけるPC 電柱は、同程度の加振により、写真-4 に示す様にコンクリートが爆裂するように圧壊して倒壊する様な破壊形態であったが、PRC 電柱は倒壊までには至らない結果であった。また、PRC 電柱はらせん鉄筋の配置により、PC 電柱と比較してせん断耐力が大きくなっており、基礎内部の損傷は、写真-2 (b) に示す様に、微細なせん断ひび割れが発生する程度となっていた。

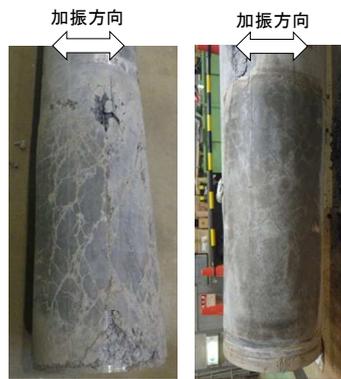
写真-2 基礎内部の状況

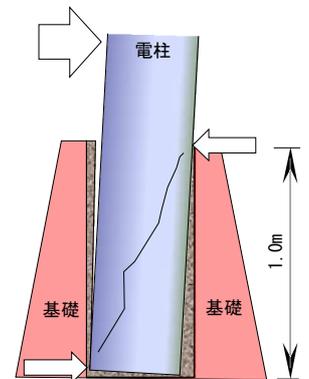
図-6 せん断破壊

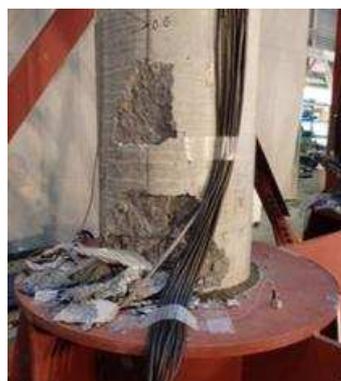
写真-3 PRC 電柱の損傷

実物大の電柱を用いた振動台試験を行った結果、PC 電柱と比較して、PRC 電柱は大きな地震動を受けても小さな損傷に留まることが確認できた。

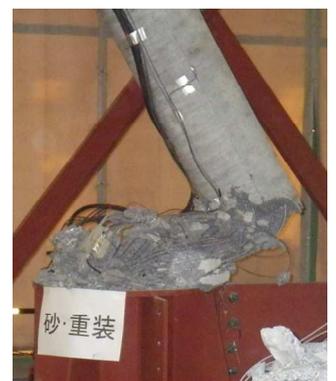
写真-4 PC 電柱の損傷
