## 地下水位が繰返し載荷下のアスファルト舗装各層の弾性係数の挙動に与える影響

### 1. はじめに

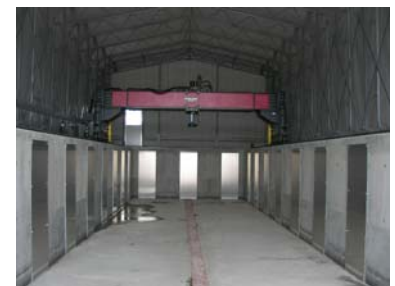
写真-1 繰返し載荷試験施設

本試験は、土圧計、ひずみ計等の各種計測機器を埋設した舗装の実大供試体に繰返し載荷試験を行い、舗装体内の荷重伝達状況の変化等を確認すると共に、定期的に路面調査や FWD たわみ量測定等を行うものである。繰返し載荷試験施設は写真-1 に示すものであり、写真-1 の下半分にあたるピット内に実大供試体（2 断面×4 載荷点、いずれも設計 CBR=4）を作製している。H24.11～H26.11 にかけて、同一載荷点（断面構成は図-1 参照）において、路面調査時と試験装置調整時、地下水位調整時を除いて長期の終日連続繰返し載荷試験を行った。総載荷回数は約 102 百万回である。繰返し載荷試験にあたっては、最大荷重を 49kN とし、載荷板の接地圧として 49kN 輪荷重（複輪）における接地圧 0.59MPa となるように載荷板の径を調整（ $\phi=32.5\text{cm}$ ）した。載荷波形は正弦波（振幅 1～49kN）、載荷周期は加振機能力の最大値である 2Hz である。地下水位は 97.6 百万回載荷までは供試体を与えず、それ以降に上層路盤上面まで与えた。路面は原則として常時乾燥状態である。本稿では、構造的健全度を示す指標として弾性係数に着目し、試験期間中に載荷点にて FWD たわみ量調査を不定期的に行い、そのたわみ量をもとに多層弾性理論に基づく静的逆解析プログラム（BALM）より舗装各層の弾性係数を求めることとした。なお、BALM による解析にあたっては、実測たわみ量を「舗装性能評価法—必須および主要な性能指標編—」に示されている方法<sup>2)</sup>により 49kN に荷重補正したたわみ量を入力データとし、各層のポアソン比については解析等で一般的に用いられている数値（アスコン：0.35、路盤：0.35、路床 0.4）とした。また、BALM による解析で得られた各層の弾性係数のうちアスコン層のものについては、丸山らの手法<sup>3)</sup>により 20℃温度補正を行って整理した。
