# 速硬性混和材を用いた床版補修を伴う舗装補修工事の施工事例

福田道路株式会社 正会員 ○北添慎吾  
太平洋マテリアル株式会社 正会員 郭 度連

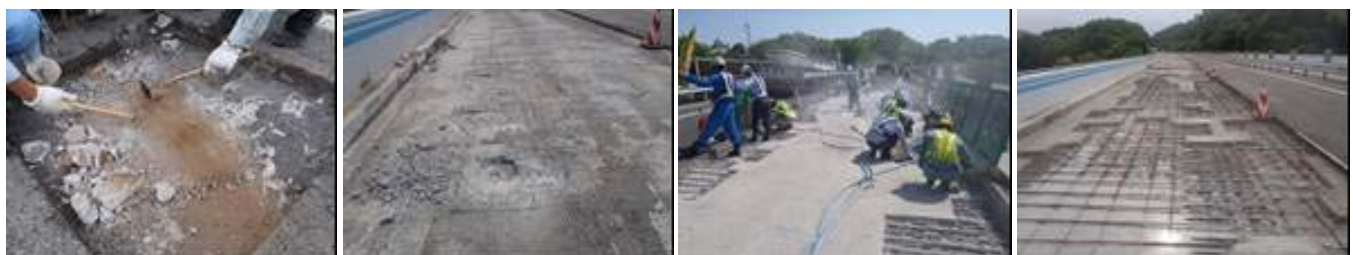
写真-1 損傷状況調査 写真-2 損傷状況（切削後） 写真-3 はつり 写真-4 はつり後

場所は山間部の自動車専用道で、対象となる橋梁は 20 橋あり、開削と打音検査による事前調査の結果、劣化損傷部のコンクリートの使用量は合計 165m<sup>3</sup> と試算された。現場は片側 2 車線の昼夜連続規制が可能であるが、近隣住民への配慮から基本的に夜間施工は実施できない。

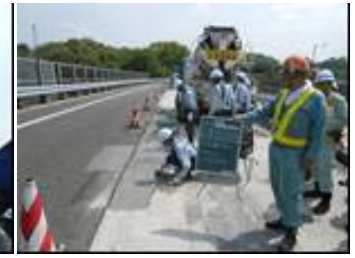
写真-8 打設状況

第 1 回目の打設状況 (平均所要時間) は、運搬 40 分、準備時間 (性状試験) 10 分、速硬性混和材練り時間 (スラップ測定含む) 10 分、打設時間 (作業員 10 人で  $1 \text{ m}^3$ ) 10 分、回送時間 40 分で、速硬性混和材混入後 110 分 (限界は 120 分) でプラントに到着したが、ミキサー内部にコンクリートの付着が残った。対策として、2 回目以降は現場で高圧洗浄機を用いてミキサー内部の羽根部分の洗いを実施して付着を半減させた。
