# 熊本県荒瀬ダム撤去工事に伴う出土木の調査研究（その1 調査地点の概要と健全度評価）

筆者ら<sup>3)</sup>は、地盤の液状化対策など土木分野への木材の利用拡大に関する検討を進め、使用木材の土木資材へのカスケード利用の可能性を模索している。本報では、熊本県荒瀬ダム撤去工事に伴い出土した木製土留め牛杵（以下、牛杵と称する）の概要と、健全度評価について述べる。

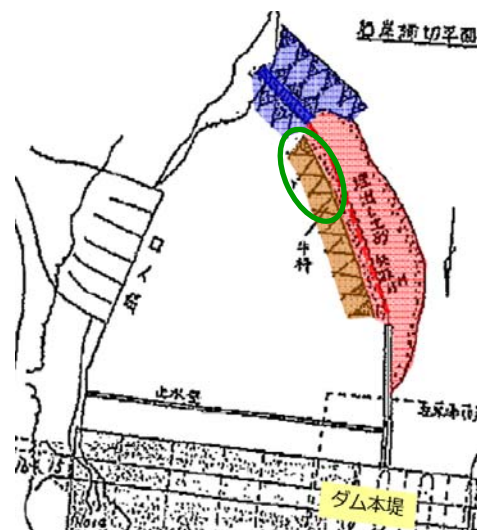
図-1 調査対象とした牛杵（文献<sup>7)</sup>に加筆）

本研究では、図-1中の緑枠内に示す左岸側3基の牛杵を調査対象とした。丸太は調査対象とする各牛杵に対して、3種の部材（合掌木、刀木・鬼木、砂払木）毎にワイヤーをかけ、バックホーにて一本ずつ丁寧に引抜いた（写真-1）。採取時間の都合から、採取した丸太は27本であった。図-2に対象とする牛杵の設置状況と基番を、図-3に

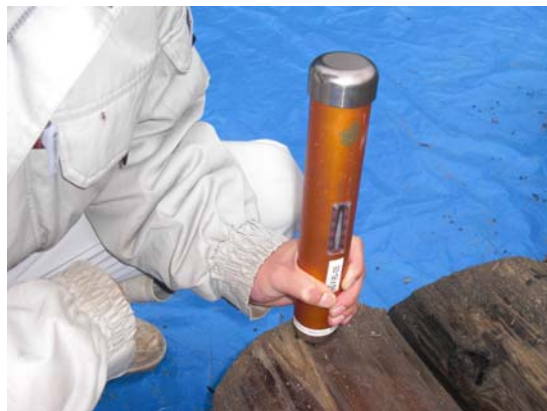
写真-2 ピロディン試験の実施状況

出土木の健全度は目視判定とピロディン試験で評価した。目視判定は、JIS K 1571 による被害度の判定法にしたがい、0：健全、1：部分的に軽度の腐朽又は蟻害、2：全面的に軽度の腐朽又は蟻害、3：前述2の状態の上に部分的に激しい腐朽、4：全面的に激しい腐朽又は蟻害、5：腐朽又は蟻害によって形が崩れる、の5段階に分類した。牛杵上部の表面には水流に起因した局所的な削れが見られるものの、全体的には激しい腐朽又は蟻害は見られず健全な状態が保たれ、被害度は2以下と判定される。ピロディン試験は、スイス Proceq 社製の PILODYN, 6J-Forest (ピン直径2.5mm, 測定範囲0～40mm) を用い、試験器から一定のエネルギーで打ち込まれたピンの貫入量を読み取った。写真-2にピロディン試験実施状況を示す。測定は丸太頭部より1mごとに丸太片面に対して同一軸線上で行った。図-4に、採取丸太27本を対象としたピロディン試験結果を貫入量と測定位置関係で示す。同図中には、平均値とグループ平均の68%信頼区間(±σ)を併記する。採取直後の高含水率状態で測定した結果、貫入量は14～35mm、平均値(標準偏差)は24.8(±4.9)mmが得られた。丸太や測定箇所の違いによりバラツキはみられるが、貫入量の多くは20～30mm程度の範囲内であり、全体的には健全な状態と判断される。

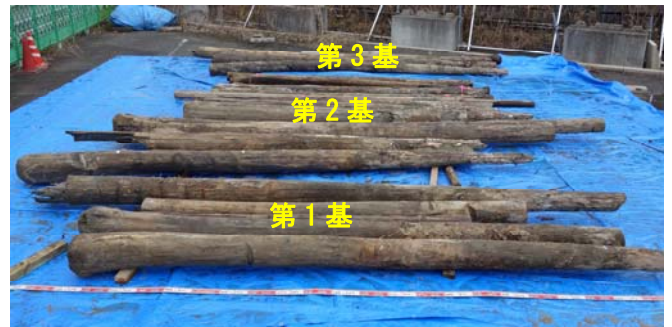
図-3 採取した丸太の全景

は採取した丸太の全景をそれぞれ示す。各丸太に対して採取後直ちに形状を計測したところ、直径は10.3～33.3cm、長さは3.3～9.9mとなり、基番や部位により差がみられた。
