## ASR による損傷をうけたフーチングの暴露試験

## 1. はじめに

## 2. 実験概要

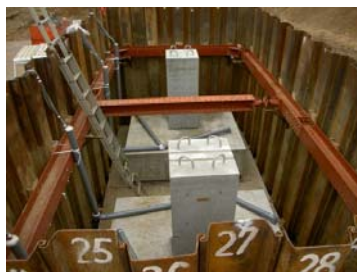
写真-1 供試体設置状況

供試体作成の約1年後、屋外の埋設箇所へ供試体をクレーンで設置した。設置後、フーチング部を掘削土で埋め戻し、供試体上部に上部構造に相当する錘（コンクリート製）を、各供試体に600kN 載荷される様に施工した。(写真-1、写真-2)
