# 新潟地震・震災復旧後 50 年を経過した「昭和大橋」の追跡調査報告

ショーボンド建設(株) 正会員 ○山崎 大輔  
 ショーボンド建設(株) 片山 真文  
 長岡技術科学大学 フェロー会員 丸山 久一

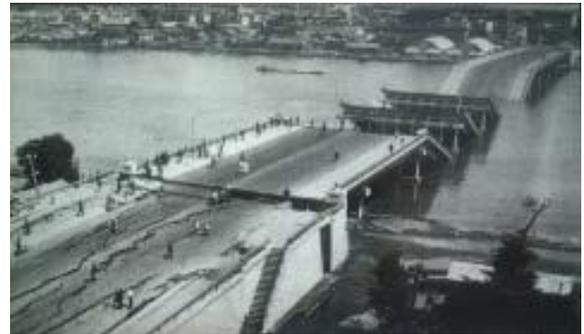
写真 1 落橋状況

昭和大橋は、1964 年（昭和 39 年）の新潟地震で落橋したものの、部材の損傷が軽微であったことから、落橋した径間の部材を補修して供用している貴重な橋梁である。落橋時に床版に発生した無数のひび割れにエポキシ樹脂を用いた「ひび割れ注入」を施し、供用を再開した事で技術的にも注目を集めた（写真 1）。

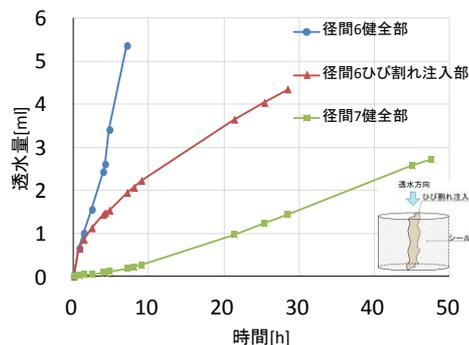
図4 透水試験結果

(3) 透水試験 JIS A 6909 を参考にし、ひび割れ注入部の透水性を評価した。コアを切断成形して切断面からひび割れ深さ方向に透水した。水頭高さは250mmとし、時間ごとに水頭高さを読み取り透水量を測定した。試験結果を図4に示す。

径間6の健全部は径間7に比べ透水量が多い。一方、径間6のひび割れ注入部は、径間6の健全部に比べて透水量は少なく、ひび割れ注入による補修効果が確認できる。

EPMA および透水試験の結果から、ひび割れ注入材の充填状況は良好であり、50年を経過した時点でも十分な劣化因子遮断性能を有していることが認められた。

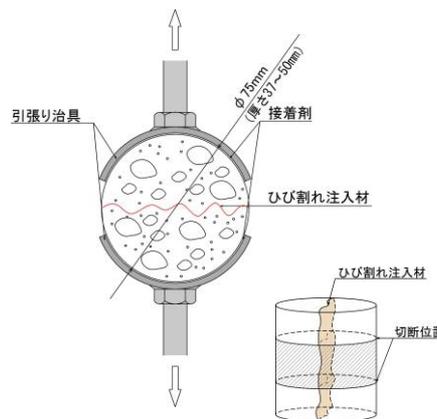
図5 試験体概略図

(4) 引張試験 ひび割れ注入材の付着強さを評価するため、引張試験を実施した。試験体概略を図5に示す。引張速度は、0.2mm/minとした。試験結果を図6に示す。
