## 横浜環状北線馬場ランプシールドにおける線形確保対策

本稿では、このうち B ランプシールドでの急勾配・急曲線・小土被り条件下のシールド線形確保対策について報告する。

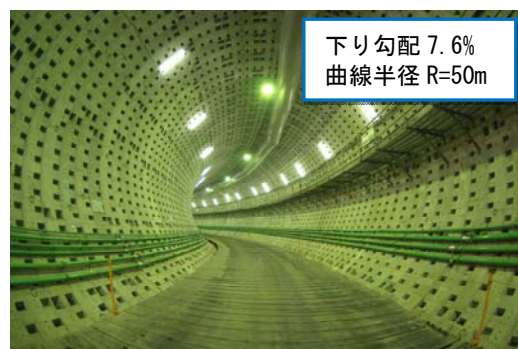
写真-1 坑内状況

B ランプシールドの概要を表-1 に示す。最大縦断線形は、7.6%の下り勾配であり、平面線形の最小曲線半径 50m（図-1, 2, 写真-1），最小土被りは 1.3m（図-2, 写真-2）となっている。以上の施工条件より、急勾配・急曲線によってシールド機およびセグメントにローリングが発生し、①シールド機では正確な姿勢制御が困難になること、②セグメントでは施設やジェットファンを設置するためにあらかじめセグメントに埋め込んだインサートの位置がずれて施設が設置できなくなること、③小土被り区間ではセグメントの浮上りが発生すると、セグメントの損傷や縦断線形がずれてしまうことなどが課題となっていた。

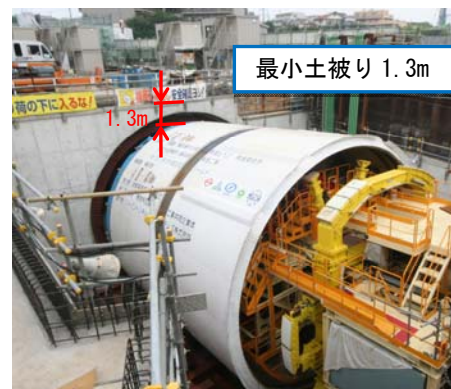
写真-2 シールド発進前状況

B ランプは写真-1 に示すように最小土被り 1.3m の小土被り発進であり、セグメントの浮上りが懸念された。対策としては、シールド発進から延長 30m 程度までのトンネル直上に防護コンクリートを構築し、上載荷重を確保することでトンネルの安定に対する安全率が 1.2 以上となるようにした。また、リスク対策として、小土被り区間のトンネル周辺に排水井戸を設置し、急激な地下水位の上昇を防ぐ処置を実施した（図-5）。その結果、施工時にセグメントの浮上りは発生しなかった。
