## 非接触音響手法による鉄筋腐食ひび割れの検出

## 1. はじめに

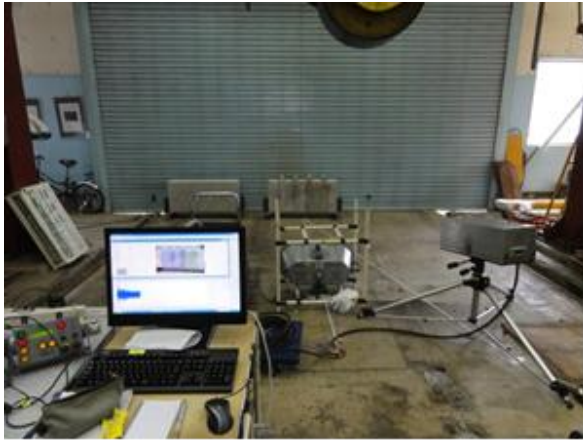
図3 試験セットアップ

本試験は図 3 に示すセットアップで測定を行った。測定条件は、以下の通りである。

計測周波数範囲 500-7100 Hz

音源 LRAD (Long Range Acoustic Device)

LRAD から測定面までの距離 2.549m

SLDV から測定面までの距離 3.165m

音波 トーンバースト波

(変調周波数 200Hz, interval=50ms)

測定点での加算平均回数 5 回

測定面での音圧 100dB 程度

計測ピッチ x=5cm, y=5cm (x:水平 y:垂直)

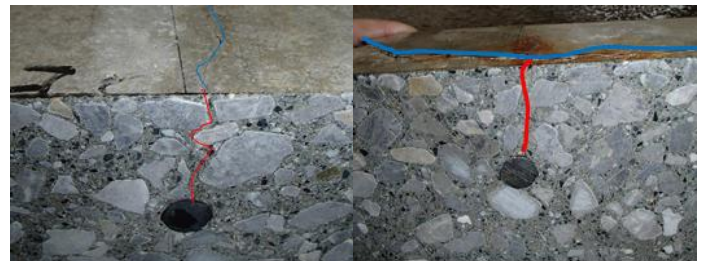
図6 試験体切断後ひび割れ確認

鉄筋(2)

鉄筋(3)

鉄筋(2)(3)では、ともに鉄筋からコンクリート表面に向けそれぞれ0.1mm(2)、0.2mm(3)程度のひび割れ(赤線)が発生しており、鉄筋に沿った表面にも見られる。鉄筋(3)上部には前述したとおり表面剥離(青線)を生じていた。結果としてこの剥離部分に関しては明確に検知することが出来た。鉄筋(2)では、図5の振動エネルギーが高い部分は鉄筋上下方向に沿ったひび割れを示していると推定できる。
