維持管理を目的とした市販 UAV による変状抽出に関する基礎的実験

長崎大学大学院 学生会員 山下真史
 長崎大学大学院 正会員 中村聖三
 長崎大学名誉教授 フェロー 岡林隆敏

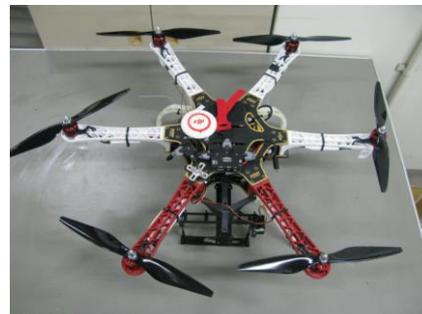
図-1 使用した UAV (DJI F550)

撮影に使用した UAV は、DJI 製の F550(図-1)である。その他の使用した機器を表-1 に示す。同機は、振動等による画像の品質劣化を軽減するため、カメラを左右のブレが自動補正されるジンバル上に固定している。画像は4000×3000ピクセルで撮影される。

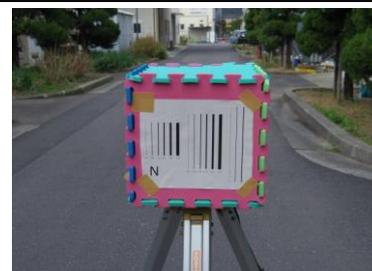
図-2 撮影対象と疑似クラック

UAV によるクラック幅抽出を行う場合、抽出精度は搭載装置に左右されることが自明であるが、本研究では、市販の UAV を流用する場合における問題点の抽出を研究の対象としたため、撮影対象は図-2 の疑似クラックとした。疑似クラックの幅は0.3, 0.9, 1.5, 2.5, 4.5, 7.0(mm)の6種類であり、実際の運用を想定して四方から撮影できるように配置して図-3 の形で UAV による撮影を行った(図中の方角記号は撮影対象地点における方向である)。撮影環境は、天候：晴れ、風速：6m/s(風向：北西方向)、撮影時間：AM 10~12 である。4方向ごとに、撮影対象より5m および10m の距離で UAV をホバリングさせ静止画を撮影した。

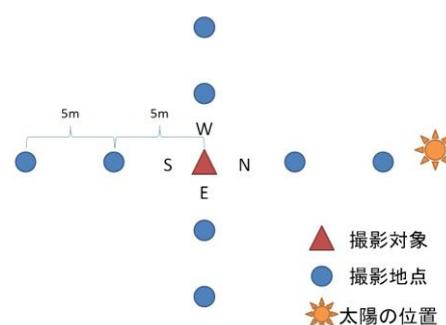
図-3 撮影対象と機体位置

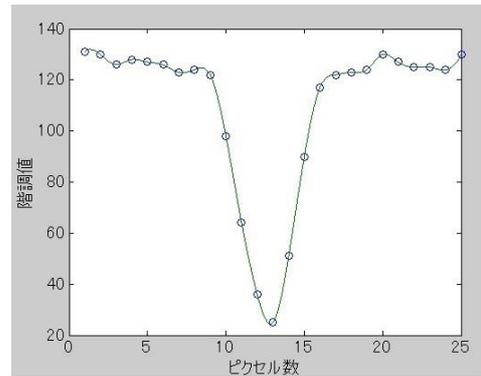
図-4 階調値のスプライン補間結果

クラックの両端縁は、クラック幅に対して水平となる線分の階調値(0~255)の変化勾配が最も大きくなる位置と定義した。両端位置の抽出方法は、階調値変化を近似する曲線を3次スプライン補間処理によって1/100画素レベルで定め、近似曲線の2階微分により疑似クラックの両端縁の画像座標を算出した(図-4)。

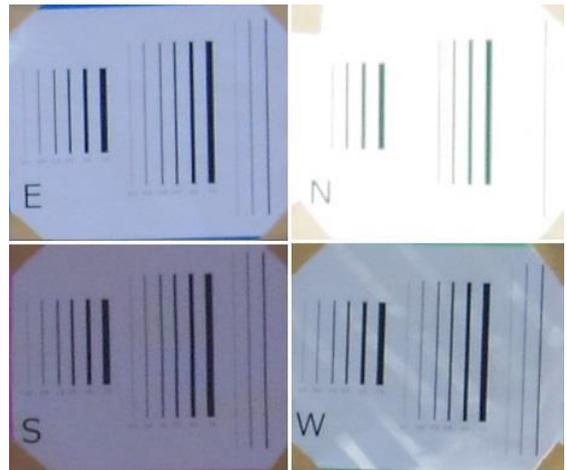
図-5 5m 地点での 4 方向の撮影結果 (右上:北側, 右下:西側, 左上:東側, 左下:南側)

本報告では、UAV に搭載したカメラから疑似クラックまでの距離を 5m とした際のクラック幅の抽出例を示す。サンプル数は、各方向につき 10 とした。図-5 は各方向からの撮影画像である。使用した単焦点カメラによる撮影結果は 4000×3000 ピクセルの画像に対して、撮影対象は 300×230 ピクセルほどとなった。そのため、撮影対象の解像度は 28ppi となった。また、撮影方向ごとに日射方向が異なるため、クラック周囲の輝度が最大で 120 ほど、平均で 80 ほど異なる結果となった。

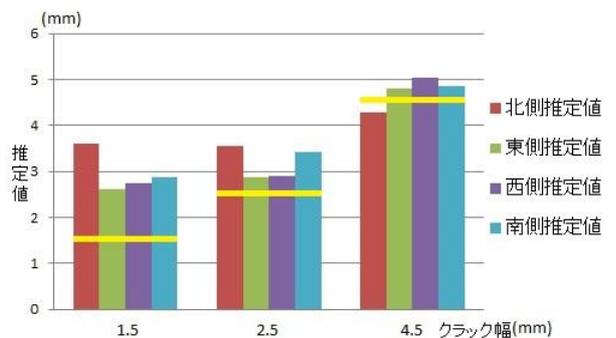
図-6 方角ごとのクラック幅の推定結果

5m の距離から撮影した画像に画像処理を施さない場合では、1.5mm 以下の疑似クラック幅の抽出は困難であり、現状で抽出可能な疑似クラック幅は 2.5mm 以上であった。検出結果の方角ごとの推定値の平均を図-6 に、変動係数を図-7 に示す。クラック幅の推定結果から、撮影時に太陽光が直射していた北側地点と逆光となった南側地点については、実線幅 2.5mm の推定値が、実線に対して約 1.4 倍の値となった。また、西側および南側から撮影した画像の変動係数については、クラック幅が変化しても変動係数がほぼ変化しない結果となった。なお、今回の結果では、逆光となる南側から撮影した際の変動係数が低い値を示したが、これは撮影時に完全な逆光ではないことと、暗い画像ではあるが疑似クラックの端部と周囲が、常に均一に近い結果だったためと考えられる。

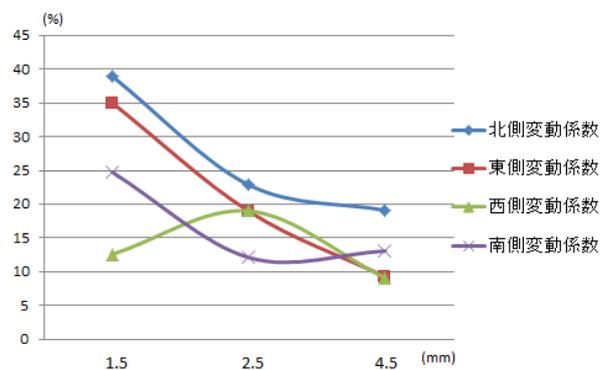
図-7 方角およびクラック幅ごとの変動係数
