## コンクリート中鉄筋の腐食環境検知技術のプレキャスト PC 上部工への適用

太平洋セメント(株) 正会員 ○佐藤 達三  
 太平洋セメント(株) 正会員 江里口 玲  
 金沢工業大学 正会員 宮里 心一  
 石川県土木部 越田 剛志

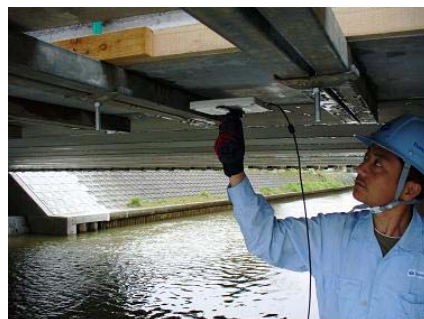
センサの計測は、PC桁の架設直後、および1年ごとに架設後3年まで無線計測器により実施した（写真4）。腐食環境センサの計測結果を図4に、センサ埋設箇所のコンクリート表面外観を写真5に示す。腐食環境センサはいずれの計測時期においても計測でき、センサの抵抗は $15\Omega$ 以下で推移していた。本技術における腐食判定の閾値は $100\Omega$ としており<sup>1)</sup>、センサを埋設した箇所近傍のコンクリートは健全状態にある（腐食環境にない）と判定できた。また、センサを埋設した箇所のコンクリート表面を近接目視で観察した結果、架設後3年が経過した後も、ひび割れ等の変状は認められなかった。

写真4 外部計測器による無線計測

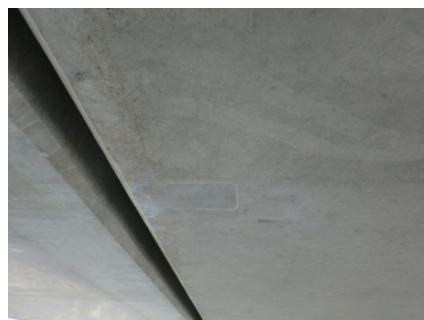
写真5 センサ埋設箇所のコンクリート表面の外観

プレキャストPC桁に埋設した腐食環境センサは、蒸気養生後および運搬・桁架設後も問題なく計測できた。また、架設後3年が経過した後も通信および計測が可能であり、いずれも健全状態を示す結果が得られた。また、腐食環境センサの埋設箇所においてコンクリート表面を近接目視で観察した結果、ひび割れ等の変状は認められず、センサの埋設が構造物に影響をおよぼさないことが確認された。
