### 遠隔操作無人探査機 (ROV) を利用した大水深水中調査ロボットの現場適用

五洋建設(株) 正会員 ○小笠原 哲也  
 五洋建設(株) 杉本 英樹  
 五洋建設(株) 正会員 森屋 陽一

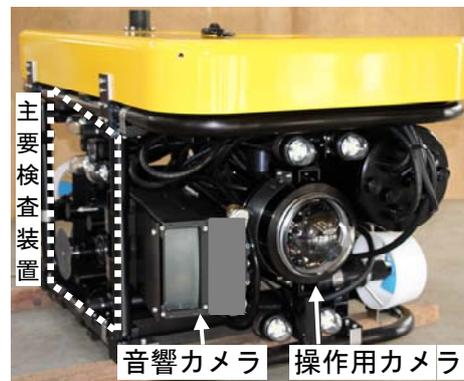
写真-1 水中調査ロボット

開発した水中調査ロボットは、長さ 80cm, 幅 50cm, 高さ 48cm であり、水深 150m までの耐水圧性能を有する。水中調査ロボットを写真-1 に、ロボット側面に配置した主要検査装置を写真-2 に示す。

写真-1, 2 に示すように、ロボット側面に主要検査装置を配備しており、ダム堤体などの壁面調査を行うときには、角度調整した伸縮ロッドを介して適切な角度と距離でロボットを壁面に押し付けて位置保持したまま、主要検査装置により近接点検することが可能である。近接点検では、調査箇所をケレン装置により清掃 (ケレン) した上で、計測用の光学カメラによって高精細な画像を取得することができ、さらにダムゲートのような鋼材の肉厚測定や、ダム堤体などのようなコンクリート壁面の打音検査を行うことができる。水中深くでは LED ライトにより必要な光量を確保できる。なお濁水中においても、写真-1 に示す音響カメラによってリアルタイムで水中画像を取得でき、超音波の反射到達時間およびその強弱により、カメラからの距離情報を含んだ扇状の陰影画像をリアルタイムに描出することで水中の様子を可視化することができる。また、ロボットの位置検出には水面に浮かべた GNSS ブイと超音波システムを使用し、深度検出には水圧計を用いて、各情報を操作者がリアルタイムに把握できるようにした。

ロボットは、配備した 6 個のスラスタにより上下左右前後への自由な移動、および左右の旋回が可能で、船上などの陸上から遠隔操作によって無人航行できる。水中では中性浮力を保持することからスラスタ制御によって設定深度・方位での位置保持が可能である。

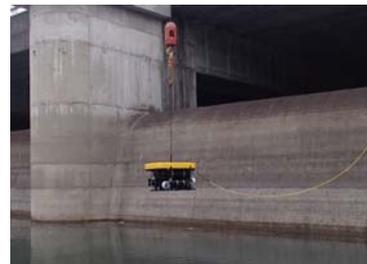
写真-3 ロボット投入状況

ロボットの空中重量は約80kgであり、写真-3に示すように堤体上からクレーンにより吊り降ろして水面に浮かべたあと、玉掛けを解除し水中に投入した。調査時のダム湖水の透明度は高く、水深約20mにおいて計測用カメラによりダム堤体の鮮明な画像を取得でき、コンクリート打継目の視認も可能であった。水平方向に約50mロボットを走らせ調査したが、画像取得できる範囲内で浮き・剥離などは確認できず、調査した箇所は健全であると判断できた。次に、水深約17mに設置された模擬体の鮮明な画像を計測用カメラで取得し、調査後に、画像内に写りこませたグリーンレーザ（間隔10cm）を長さの基準として模擬版の外形、ひび割れ、突起物や剥落部の寸法を算出して図化した（写真-4）。模擬版が緩やかな斜面に設置されていたため、版に直角に画像を取得できず、模擬版長さ（実際は2m）の計測誤差が大きくなったが、その他は概ね少ない誤差で計測できた。また、斜面であるダム堤体面は薄く堆積物で被覆されている箇所が多く、写真-5に示すように清掃を行うことで、写真-6に示すような堆積物を除去した清浄な壁面とすることができた。清浄な壁面に対して打音検査を行い、機械駆動のハンマーで壁面を叩いた音を取得することができたが、明らかな浮き・剥離箇所がなく、健全部のみで打撃音を取得したため、結果の評価はこれからの課題である。鋼材の肉厚計測については、実証時に機器の不具合が生じ測定できなかった。水深約48mの高位常用洪水吐では、管口部（ベルマウス）を光学カメラと音響カメラで撮影し形状を比較した。写真-7に示すように、光学カメラと音響カメラの形状は概ね一致しており、本ロボットに搭載した音響カメラによって水中の透明度が悪い場合にも構造物を視認できる可能性が示唆された。また、水深約93mの低位常用洪水吐では鋼管内に進入し、管内底部に木や葉が堆積していることを確認した。
