## 熱赤外線映像法を用いた吹付のり面老朽化診断時の一時刻画像を用いた場合における適用性

京都大学 正会員 ○原田 紹臣

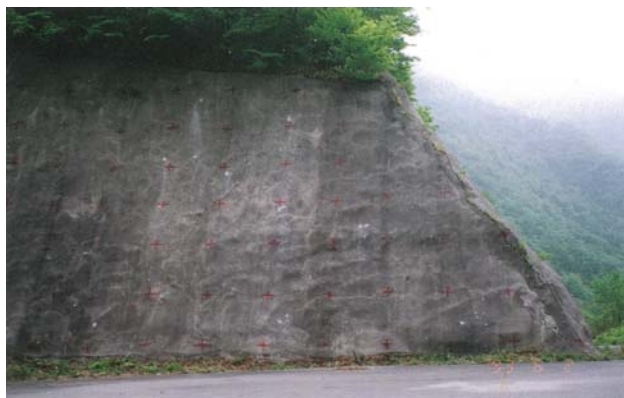
写真-1 対象吹付のり面の全景図 (Case 1)

既往のマニュアル<sup>4)</sup>に示されている熱赤外線映像法による評価事例(写真-1及び写真-2)で用いられている三種の熱赤外線画像(昼間時・非昼間時の一時刻画像及び二時刻の温度差画像, Case1: 図-1 から図-3 まで, Case2: 図-4 から図-6 までの画像等)を用いて、各一時刻画像と分析後の画像(温度差画像)とにおける色相の変化に関する相関係数をそれぞれ算出した。なお、Case1 から Case3 までの3ケースにおける撮影時刻を表-2 に、分析結果を表-3 にそれぞれ示す。表-3 に示されるとおり、昼間時に撮影された熱赤外線画像と温度差画像との相関係数はそれぞれ 0.7 以上であり、空洞化箇所の抽出を目的とした調査の場合、昼間時の一時刻画像を用いた吹付のり面の老朽化診断や評価において適用が可能であることが示唆された。ただし、本検討は3事例のみであり、他事例での検証が望まれる。なお、相関係数が最も低い Case2 を他の2ケースと比較すると、撮影時期や時刻の違いより、日射量や温度差の違いが分析の精度に影響を与える可能性があることが示唆された。

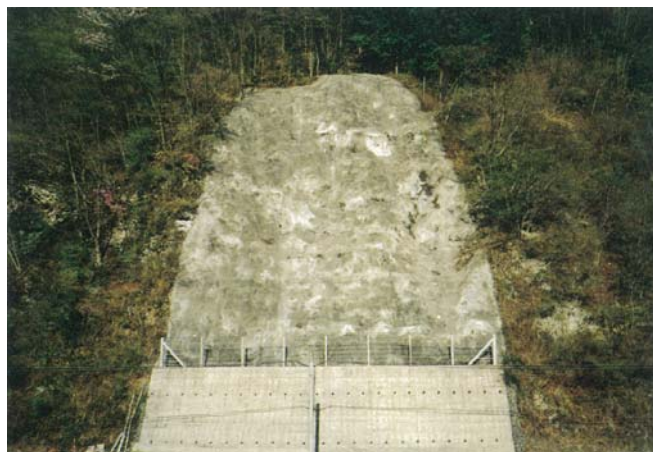
写真-2 対象吹付のり面の全景図 (Case 2)
