ガードレール支柱の経年劣化検査技術の開発

原子燃料工業株式会社 正会員 ○松永 嵩
 原子燃料工業株式会社 正会員 小川 良太
 原子燃料工業株式会社 非会員 匂坂 充行
 原子燃料工業株式会社 非会員 礮部 仁博

西日本高速道路エンジニアリング中国株式会社 正会員 前田 良文
 西日本高速道路エンジニアリング中国株式会社 非会員 岡本 智文

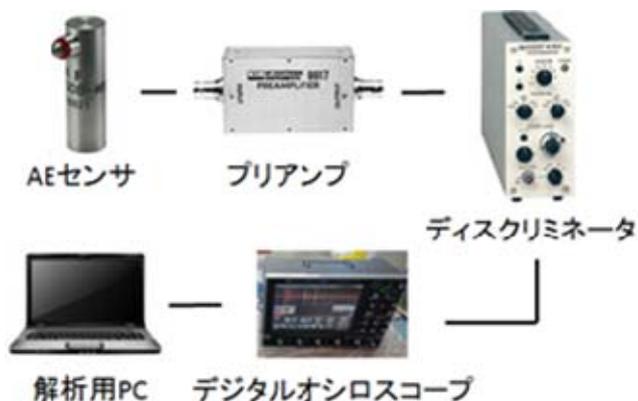
ガードレール支柱にグラインダーを用いて減肉を付与することにより腐食劣化模擬試験体を作製し、AE (acoustic emission) センサを用いた打音検査システムで評価した。その評価結果と試験体の劣化度との対応について検討した。本検査システムは、AE センサ、プリアンプ、デジタルオシロスコープなどより構成されている (図 1)。

図 1 AE センサを用いた打音検査システムの構成

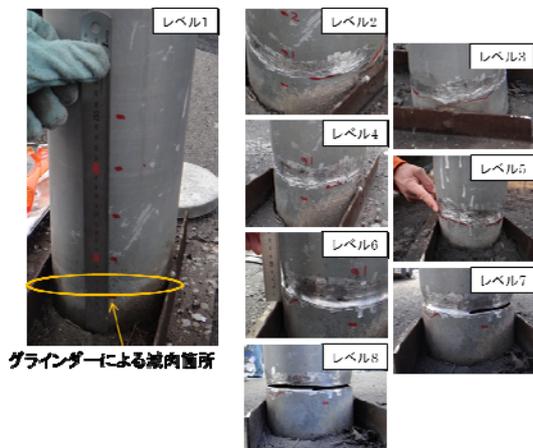
このガードレールの支柱に対し、グラインダーで地際から 50 mm~70 mm 付近を削ることにより、劣化度の異なる試験体を健全状態も含めて 8 段階作製し (表 1)、それぞれに対し、本検査システムによって評価した。ガードレール支柱腐食劣化模擬試験体の外観を図 2 に示す。

図 2 ガードレール支柱腐食劣化模擬試験体の外観

- ・設置条件：路側用・土中用
- ・支柱：φ139.8 mm (外径) × 4.5 mm (厚み)
- ・支柱露出部長さ：700 mm 程度
- ・支柱間隔：4000 mm 程度
- ・ビーム：2山ビーム

劣化度	ガードレール支柱の状態
レベル 1	健全状態
レベル 2	支柱背面側の半周に対し、表面から 1 mm 弱深さの減肉
レベル 3	支柱の全周に対し、表面から 1 mm 弱深さの減肉
レベル 4	支柱背面側の半周に対し、表面から 2 mm 弱深さの減肉追加 (支柱前面側の半周はレベル 3 の状態)
レベル 5	支柱の全周に対し、2 mm 深さの減肉
レベル 6	支柱の全周に対し、3 mm 深さの減肉
レベル 7	支柱背面右側の 1/4 周に対し、き裂を追加 (残りの部分はレベル 6 の状態)
レベル 8	支柱背面側の半周に対し、き裂を拡張 (残りの部分はレベル 6 の状態)

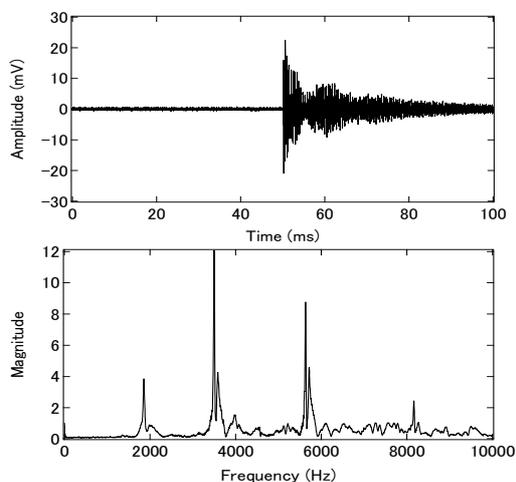
図 3 のようにハンマー打撃により信号が発生し、時間の経過とともに減衰する信号波形が得られる。一回の打撃信号の減衰時間は概ね 50~100 ms 程度であり、1 回の信号を得るための必要最小時間は 0.5 秒程度である。次に、この得られた信号波形に FFT (高速フーリエ変換) を実施し、信号波形の周波数情報を得る。今回の試験体では、固有振動モードにより、1850、3500、5600、8200 Hz において特徴的なピークが観測されている。そのうち、3500 Hz 付近の周波数ピーク強度はその他の周波数ピークと比べて強度が大きく、複数回打撃した際のピーク周波数のばらつきが最も小さかったため、この周波数に着目し、劣化度との対応について検討した。

図 3 打音信号解析例
(上：生波形 下：周波数分布波形)

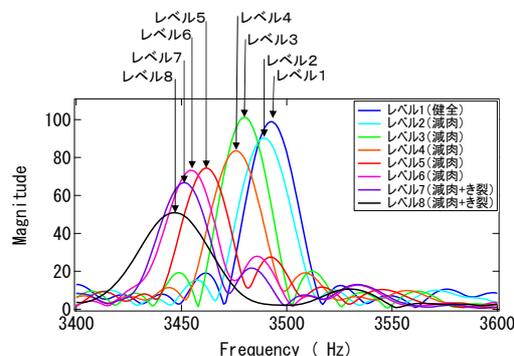
腐食劣化模擬試験体の信号解析結果を図 4 に示す。ピーク周波数にのみ着目すると、劣化度の増加とともに着目ピーク周波数が低周波側にシフトしていることがわかる (図 5)。この結果より、本検査システムはガードレール支柱の減肉及びき裂のような劣化に対し、十分な検出感度を有する可能性を示した。

図 4 腐食劣化模擬試験体の信号解析結果

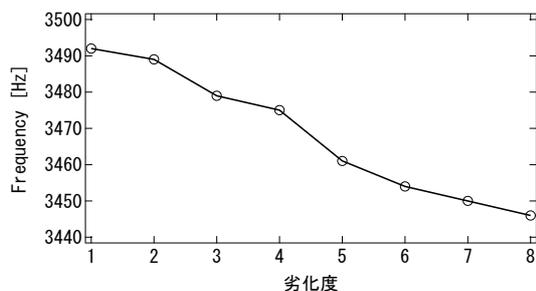
図 5 劣化度に伴う着目ピーク周波数

本試験では、上部をビームで固定され、下部が地中に埋設されている状態でのガードレールにおいて、AE センサを用いた打音検査システムでの信号解析結果と作製した腐食劣化模擬試験体の劣化度との対応について検討した。その結果、劣化度に伴い、着目するピーク周波数が低下することが分かった。したがって、ピーク周波数を捉えることにより、ガードレール支柱の腐食劣化が検出可能となる見通しを得た。
