縦断勾配データを活用した舗装路面変位個所の検出手法について

三井共同建設コンサルタント株式会社 正会員 ○吉武 俊章
株式会社構造物クリニック 正会員 江本 久雄 山口大学名誉教授 フェロー会員 宮本 文穂

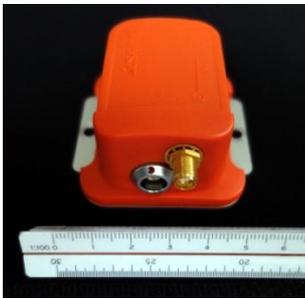
図-1 センサ(MTi-G)

近年，道路の陥没事故が散見され，地方自治体においても路面下の空洞調査についての関心が高まっている。地下の空洞個所調査手法はすでに他社で開発され運用されているが，今回紹介する事例は，道路表面の変位を簡易かつ迅速に測定・解析し，調査頻度を高め経年比較を行うことにより，路面陥没の予兆をとらえられないかという点に主眼を置いたものである。ここで使用したセンサを図-1，センサスペックを表-1，測定車両緒元を表-2，センサ設置状況を図-2に示す。このセンサと車両を使用して調査対象道路を走行後，センサのピッチ角から算定される縦断勾配データを活用し，図-3に示す縦断勾配補正フローでセンサ設置角を補正した縦断勾配に基づき，図-4に示す相対道路縦断を算定し，次に路面変位を算定する。路面変位の値は図-4中の算定式で示す通り，変位を求めるポイントの標高と前後のポイントの標高の平均値との差としている。

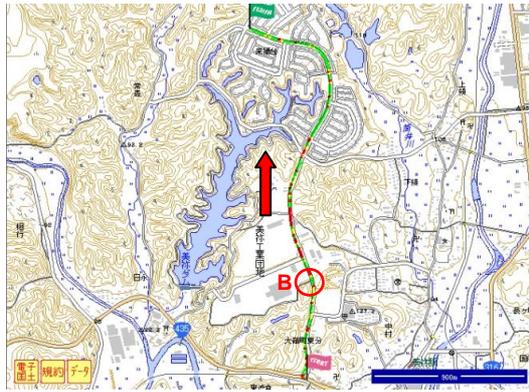
図-5 路面変位検出対象路線

図-5 は路面変位検出対象路線を示し、延長約 2.5km で走行方向は図中赤矢印に示す。図-6 は対象路線解析結果 EXCEL 出力例を示し、図中青枠が推定相対標高で、図-7 上段の相対標高グラフとなり、図中緑枠が路面変位で、図-7 下段の路面変位グラフとなる。測定単位は 1 秒とし、時速 50km の場合 13.8m 毎の間隔となる。図-7 下段の路面変位グラフの着色について、路面変位が±10cm を超えた場合赤、±5cm から±10cm までを黄、±5cm 以内を緑としている。図-7 下段の路面変位グラフで±10cm を超えたポイントは A,B,C の 3 点である。図-7 中のポイント A,C については図-7 上段の相対標高グラフから縦断曲線区間であることが読み取れ、路面変位が 10cm を超える理由は説明できる。しかし、ポイント B については縦断曲線が入っていない区間と考えられるため、道路の沈下が推定される。そこでポイント B のデータを検証すると図-6 赤枠の部分であり、その個所の走行映像のスクリーンショットを図-8 に示す。図中赤丸内白矢印の部分が沈下個所として、歩車道境界ブロックやラインのゆがみから確認することができる。さらに、図-6 赤枠内緯度経度データを活用して、沈下個所を図-5 中の赤丸内の位置であると地理院地図上に示すことも可能である。
