車線規制用コーンの衝突時性能の改良

首都高メンテナンス神奈川(株) 正○小田桐直幸、内野武人、福島満
 エヌティータブリュー(株) 北井 洋将、鷹雄 眞二

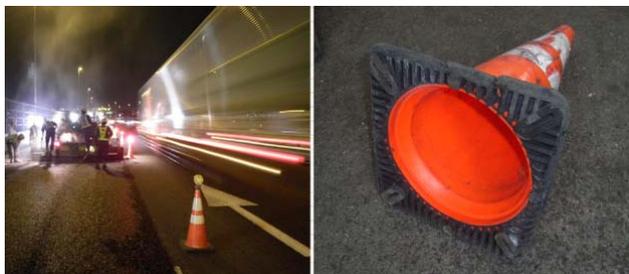
写真1 車線規制状況と事故後回収した規制コーン

道路上で補修工事などを行う場合、作業帯を確保するための車線規制を目的として道路上に規制コーンを設置するが、一般車両の接触による転倒あるいは跳ね飛ばしなどの事故が絶えない。なかには規制コーンがかなりの距離を転がったり引きずられたりする現象も見られ、回収作業に多大な労力を要したり、場合によっては後続車に影響が及ぶなどの問題点もかねてより指摘され、改善が求められていた。

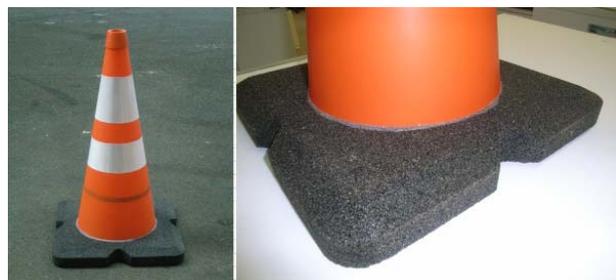
写真2 改良型規制コーン

⑧改良型規制コーン(試作品)

コーン本体には車両衝突時の変形抵抗を小さくするためポリウレタン(薄膜ウレタンエラストマー樹脂、厚さ0.9mm)を採用し、ベース部には車両下に巻き込まれたときに遠方まで引き摺られないことを期待して、強制変形力を受けた時に破断しやすいよう廃タイヤゴムチップリサイクル材を樹脂で整形し、切込み溝を入れてヒンジを設けた。全高約710mm、質量約4.5kg。

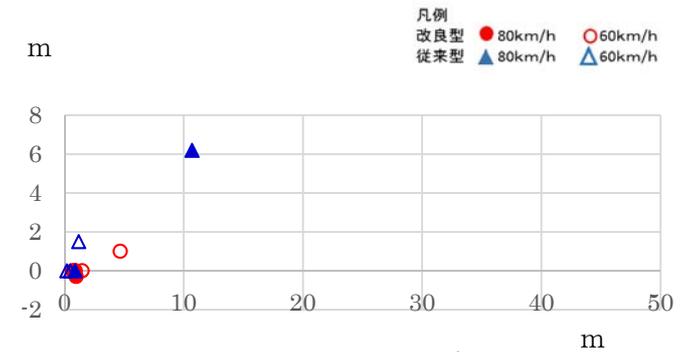
図1 普通車—タイヤ踏付け

図1～3に実験結果を示す。衝突後の車両進行方向の移動距離(m)が横軸、それに直交する移動距離(m)が縦軸である。なお持ち去られるの有無は、衝突後の実験車両が停止するまで車両下に規制コーンが潜ったままで引き摺られたか否かにより判定することとし、持ち去られに該当したケースは便宜上図中の右欄外に標記した。

1) 普通車の結果 (図1)

従来型、改良型ともに持ち去られはなく、移動距離も総じて小さい。改良型の改善効果は顕著には見られず、また速度が移動距離に与える影響も明確でない。

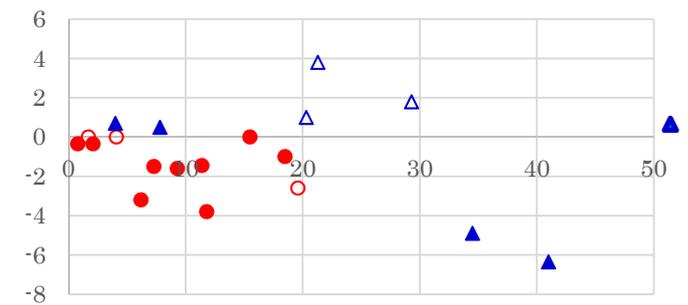
図2 中型車—タイヤ踏付け

2) 中型車のタイヤ踏付けの結果 (図2)

従来型で生じた持ち去られは改良型では発生していない。衝突による移動距離の比較では、改良型のほうが小さく、改良効果が明瞭である。速度との関係は明確でない。なお、飛び跳ね現象はこの実験では確認されなかった。

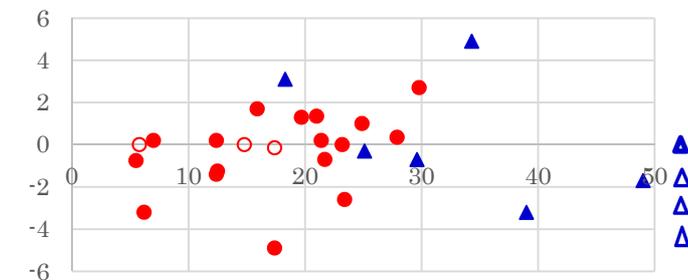
図3 中型車—正面衝突

3) 中型車の正面衝突の結果 (図3)

従来型ではタイヤ踏付けのケースよりも多頻度で持ち去られが発生した。車両下へ巻き込む衝突形態の特徴が現れている。一方改良型では持ち去られは生じていないが、その理由は巻き込まれた後にベースが破断することで回避できたと考える。また、改良型で衝突速度と移動距離の相関が認められる。
