# ダム仮排水路工事における環境保全対策工の管理と発生材の生態系保全対策資材への活用

鹿島建設(株) 正会員 ○越川義功・正会員 高山晴夫

## 1. はじめに

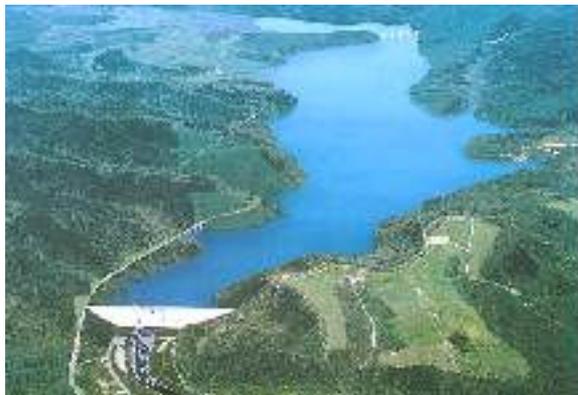
図-1 サンプルダム完成予想図(サンプルダムHPより)

サンプルダムは天塩川水系サンプル川で施工中の台形CSGダムである(図-1)。天塩川はサケ、ヤチウグイ、イトウなど多様な魚類が生息している他、サンプルダム工事区域内を流れるサンプル川には上流までサクラマスが遡上、産卵する自然豊かな河川環境が残されている。そのため、遡上を妨げない仮排水路の構築、出水時に障害となる河川内の倒木撤去等をはじめとした保全対策工を実施しつつ、工事中の河川環境を維持することに留意している。また、ダム建設関連工事で大量に発生する伐採材のうち、枝葉、小径木、端材等の売り払いの対象とならないものは、バイオマス燃料等以外での有効な資源としての活用が必要である。

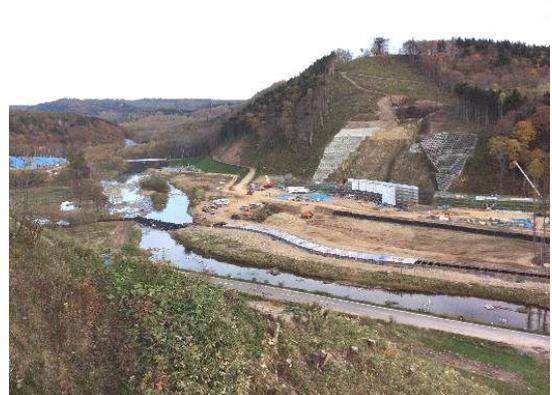
図-2 サンプルダム仮排水路建設工事 施工状況

そこで、サンプルダム仮排水路工事(以下、本工事(図-2))では動植物・環境モニタリングシステム「いきものNote<sup>®</sup>2」を運用し、工事区域周辺における工事の進捗状況、倒木等をはじめとした動植物の現況、サクラマスの遡上状況等の環境関連データとして保存している。また、伐採材の一部は、森林林縁部の環境保全対策工のひとつとして、昆虫類を対象とした「エコスタック(石や木材を積み重ねて隙間を形成し、小動物の隠れ家として機能させることを意図したしくみ)」の構成材料として活用し、その効果の検証を開始した。

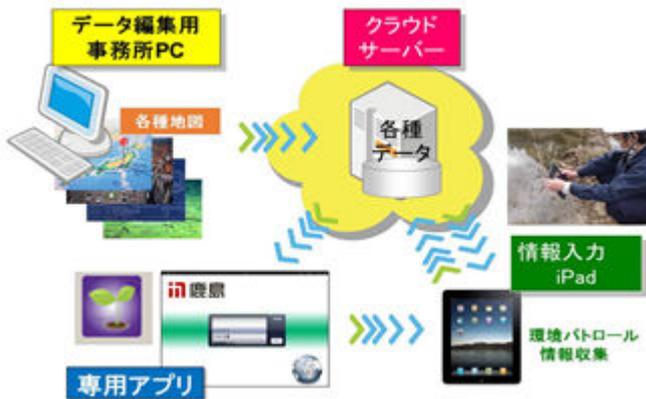
図-3 いきもの Note<sup>®</sup> 2のシステム概念図

本工事では環境保全対策工の管理ツールとして「いきものNote<sup>®</sup>2」を運用した。「いきものNote<sup>®</sup>2」はスマートデバイスiPad<sup>®</sup>を使って専用アプリで記録し、GPS機能で確認した動植物の位置(緯度・経度)、写真、現地状況をクラウドサーバに保存、連携するシステムである(図-3)。なお、「いきものNote<sup>®</sup>2」は「いきものNote<sup>®</sup>(2013年リリース)」について、デジタルカメラなどのデジタル機器との連携や撮影時の機能を強化し、より機動性をもたせている。本工事では仮排水路本体の工事の他、試験水路整備工事、河川内の倒木撤去

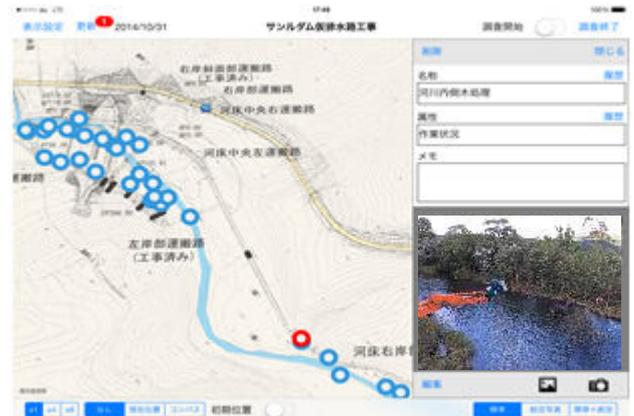
図-4 作業状況を記録したデータの表示状況

作業等の多くの環境対策工が実施された。その施工箇所は、堤体部を中心に上下流 3 km に及び非常に広範囲であり、かつ同時に進行していた。しかし、「いきもの Note<sup>®</sup> 2」の運用によって、各工事の実施状況の情報共有、施工記録が確実になされ、効果的な施工管理、報告につなげることができた (図-4)。特に、各機関とで迅速な調整が必要な状況での対処については情報共有の仕組みが役立った。

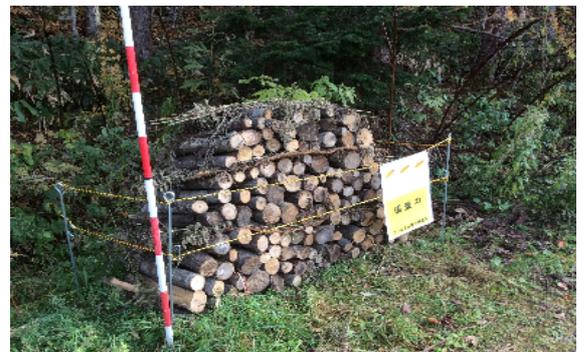
図-5 エコスタック設置状況 (設置1.5ヶ月後)

2014年8月に工事区域内において発生した伐採材のうち、50~70 cmに切りそろえた小径木を、図-5に示すように工事区域内の林縁部に積み上げてエコスタックを構築した。エコスタックに使用した木材は、ハルニレ、ドロノキ、イタヤカエデ、ハンノキ等の道内河畔林に生育する一般的な樹種である。環境保全対策工としての有効性の検討は、秋季の設置1.5ヶ月後にエコスタックにおいて昆虫類の定量調査、エコスタックの構成材の腐朽状況計測を実施した。

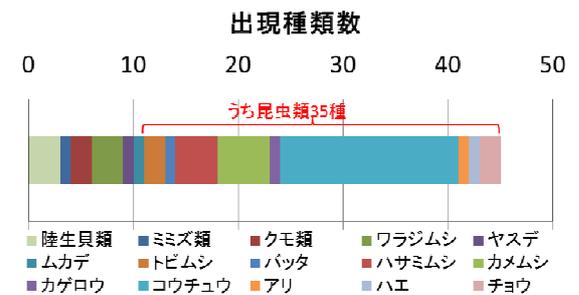
図-6 エコスタックで確認した動物の出現種類数

エコスタックにおける昆虫類をはじめとした動植物の確認状況と同定結果を図-6に示した。気温が低下してきた9月後半にもかかわらず、同定作業の結果、昆虫類を中心に合計46種の動物が確認された。エコスタックにおける伐採材では、腐食を促進する白色腐朽菌の増殖が確認されず、材の硬度も変化していなかった。今後は木材の腐朽が進むことによって、腐朽材を好む昆虫類が増加し、より多くの昆虫類がエコスタックを環境基盤として利用すると考えられる。また、特筆すべきはエコスタック内にアカネズミの営巣の痕跡があったことである (図-7)。当初の狙いとして、エコスタックは昆虫類を対象としており、その機能は時間が経過することで効果を発揮すると考えていた。しかし、小規模ながらも設置したエコスタックは速やかに動物の生息場として機能するとともに、昆虫類から小型哺乳類までの広範囲な動物に有効であることが明らかとなった。
