トラス構造を有する橋梁の検査車に関する一考察

西日本高速道路(株) 正会員 ○山下 恭敬 正会員 飯田 浩貴  
J F Eエンジニアリング(株) 新田 善弘

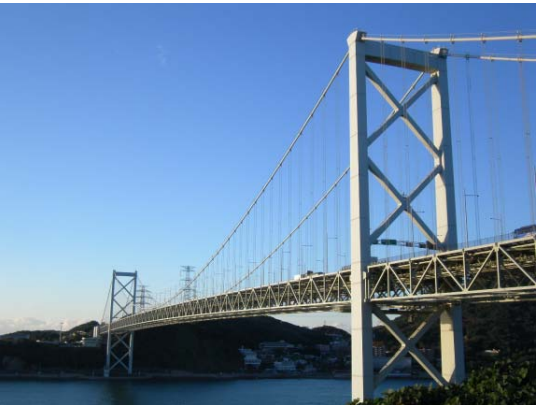
写真-1 関門橋全景

**写真-1** に示す関門橋（以下、本橋という）は、若戸大橋を始まりとする日本における長大吊橋の初期（1973年）に建設された上下6車線の高速道路専用吊橋である。本橋は現在、供用開始から約41年が経過し、断面日交通量が約39,000台の重交通下で供用されており、日々の点検、小補修が重要となっている。

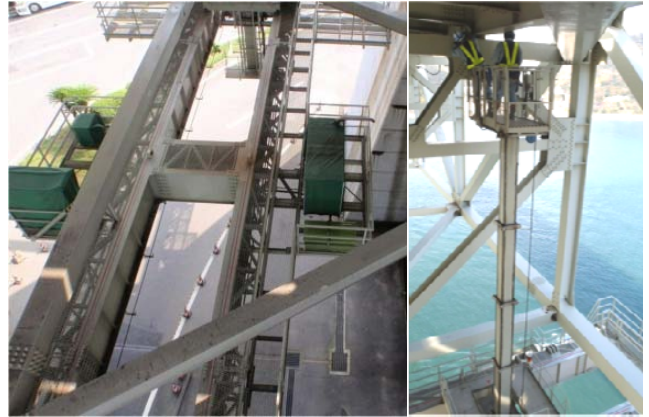
第2世代検査車の全景を図-3、写真-2に示す。第2世代検査車は第1世代の検査車にはない大揚程の昇降装置を有しており、これによりタッチ率9割程度の近接点検もしくは作業が可能となった。

ただし、この昇降装置の採用は第1世代検査車に比べ大幅な重量増となり、昇降装置が橋軸直角方向に移動するため大きな開口が必要となった。この昇降装置は垂直方向にのみ昇降する垂直リフト式であり、水平方向移動のため盛替えが多々必要となることから作業時間のロスを生んでいる。また、床面がエキスパンドメタルであり、物の落下に対するリスクがある構造となっている。さらに、活荷重等による橋梁本体の振動と第2世代検査車の固有振動数が近いから、共振による揺れが発生している。

図-3 第2世代検査車一般図

写真-2 第2世代検査車

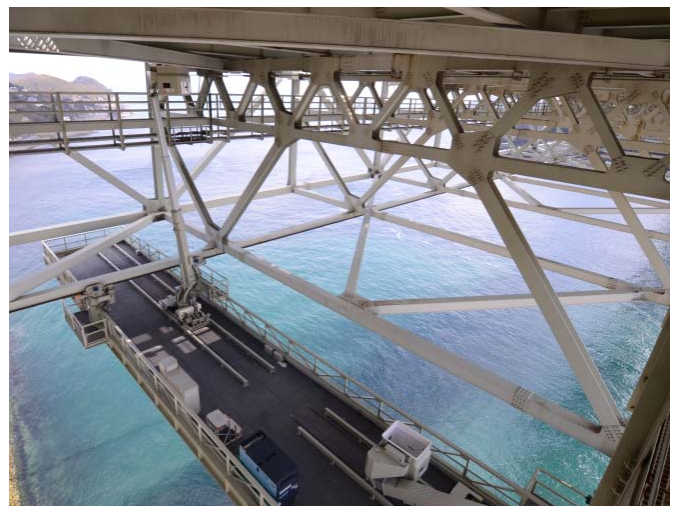
第3世代の検査車への更新にあたり前述した第2世代検査車の課題を解決すべく検討を行った。まず昇降装置の重量低減と昇降装置の動作自由度の改善を目的として、昇降装置の形式を垂直リフト式から市販の高所作業車と同様のブームバケット式とした。これによる昇降装置の重量低減は約7t、検査車全体では第2世代の検査車に比べ約9tの軽量化を達成と同時に検査車構造の簡素化により、共振の問題も解決できた。また、床面は全面アルミ縞鋼板として開口部を無くし、さらにつま先板を設けるなどの落下に対する配慮をした。さらに、検査車が第2世代に比べフラットな構造であることから、作業性の向上と同時に運転者の死角低減を実現し、より安全な運用が可能となった。(図-4、写真-3)

図-4 第3世代検査車一般図

写真-3 第3世代検査車全景

第3世代の検査車へ更新を行った結果、ほぼ100%のタッチ率を達成することができ、さらに動作自由度の高いブームバケット式昇降装置の採用により点検等の作業効率が大幅に向上した。今後は順次第2世代検査車を第3世代検査車への更新とともに、作業性の向上を目指しさらなる改良も検討していく予定である。
