## 凍害を受けた老朽レンガトンネルの覆工補修について

(株)熊谷組 正会員 ○片桐 朗 正会員 大本 晋士郎  
第一建設工業(株) 割田 武志

## 1. はじめに

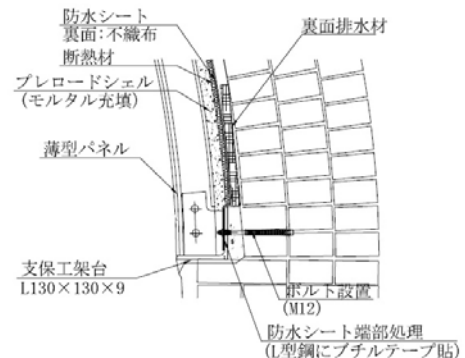
図-2 SL部詳細図

- ① 吹付モルタルの撤去
- ② 4層積レンガのうち, 劣化した表層1層をはつる。
- ③ 樹脂ネットの設置。
- ④ 地山からの湧水(酸性水)対策として, 補修工背面には防水シートによる遮水層を設け, SL位置に排水ドレーンを配置。排水パイプを通し路盤に流す構造とした。
- ⑤ 防水シートの前面には断熱材を設置し, 凍結融解によるレンガの劣化を防止する構造とした。
- ⑥ 構造部材の支保工はアーチ型に加工したH鋼(H-100×100)を用い腐食対策として溶融亜鉛メッキ加工した。また施工性を考慮し, 75°の位置で2分割した。
- ⑦ 支保工フランジに埋設型枠を取り付け, 無収縮モルタルを充填した。埋設型枠には薄型パネル<sup>2)</sup>を適用した。
- ⑧ 補強の範囲は漏水及びレンガの劣化が最も著しい, 坑口から2.5m入った位置から坑内に向かって延長6mの範囲とした。

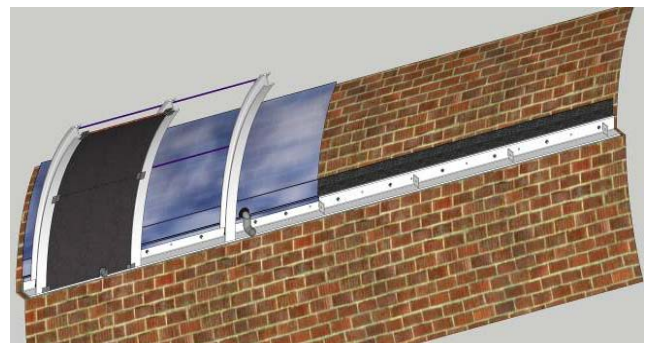
図-3 構造イメージ

補修方法は過去に実施した補修工法<sup>1)</sup>と同等の方法を採用したが, 一部施工手順及び材料の変更をした(図-1~3)。概要は以下の通りである。

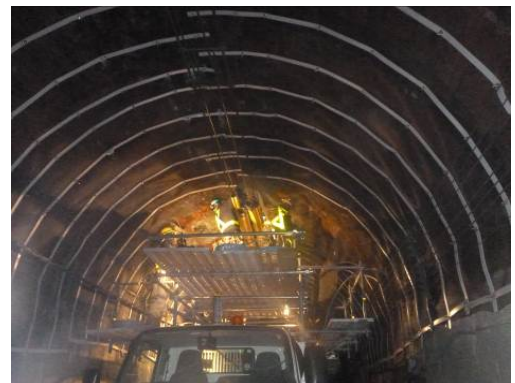
写真-1 レンガ面の養生（樹脂ネット）

過去の施工では, 夜間3時間/日の作業時間で, レンガのはつりから補修工設置までの作業を実施する施工サイクルを計画したが, レンガのはつり作業に計画以上の時間を要した。そのため今回の施工では, レンガのはつり作業と補修工設置を分離させ, はつり作業を先行完了するように計画した。その際, 補修工設置までの期間, はつり出したレンガ面のはく落防止のため, 樹脂ネットをアンカー止めし, レンガ面を養生した(写真-1)。

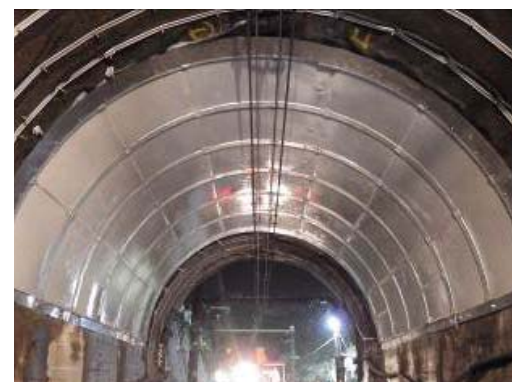
写真-3 補修完了

- ① 支保工の水平受け架台(長さ6mのL型鋼)を設置する(SL位置)。
- ② 1m範囲(1スパン分)の樹脂ネットを撤去する。
- ③ 裏面排水材設置。
- ④ 防水シートを釘で固定する。
- ⑤ 支保工を建て、隣り合う支保工を径間パイプでつなぐ。径間パイプの役割は支保工固定のほか、万一の防水シートの垂れ下がり防止する目的がある。なお、始末端の支保工2本については、支保工の背面(覆工側)にプレロードジャケット(袋体)を設置しモルタル詰めすることで、⑦の最終打設における始末端部の型枠として機能させた。
- ⑥～⑤の作業を、1スパンを基本とし繰り返す。この工程で、はつり面からレンガのはく落を防ぐ樹脂ネットを、防水シート+支保工に置き換え、レンガ面の仮押さえを行う。
- ⑥ 埋設型枠を支保工のフランジにはめ込み固定する。(1段約1m)(写真-2)
- ⑦ モルタル打設を行う。パネル上段開口部から打設することで、モルタルがどの程度入ったか見える点や、不測の事態でモルタル打設を中断しても再開が容易である点が、時間制約のある今回の作業で利点となった。最上段のパネルには注入口を設け充填し、補修工を完了した(写真-3)。
