# 両端固定 RC 梁の主筋腐食が耐力に及ぼす影響に関する実験的検討

五洋建設株式会社 正会員 ○三好 俊康, 小笠原 哲也, 宇野 州彦  
国立大学法人 東京工業大学 正会員 岩波 光保

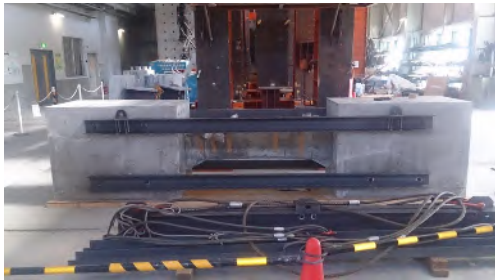
写真 3-1 脱型後外観(試験体 No.1)

実験では主筋が健全な試験体 No.1 と主筋を腐食させた試験体 No.2 を用いた。主筋の腐食にあたり実験工程を勘案した上で、腐食電流密度を  $0.85(\text{mA}/\text{cm}^2)$  と設定した。試験体 No.2 を NaCl 溶液プールへ静置し、梁一般部下面のみスポンジと接触させることで梁最下部主筋を腐食させた。また、文献<sup>4)</sup>を参考としてファラデーの法則より目標とする鉄筋腐食量相当の質量減少率(20～30%程度)に至るまで通電した。写真 3-1 と 3-2 に試験体 No.1 の脱型後状況と試験体 No.2 の通電作業状況を示す。試験体 No.2 の鉄筋腐食状況を推定するため、コンクリート梁(幅 10cm×高さ 10cm×長さ 40cm)を用意し、その中心に設置した D10 生材に対して、同一場所で試験体 No.2 と同時期に通電した。表 3-1 に適時解体した梁の鉄筋を用いて測定した質量減少率を示す。
