## きしみ傷発生区間におけるシェリング傷管理について

西日本旅客鉄道(株) 正会員 ○辰己 新太郎  
西日本旅客鉄道(株) 正会員 高尾 賢 一

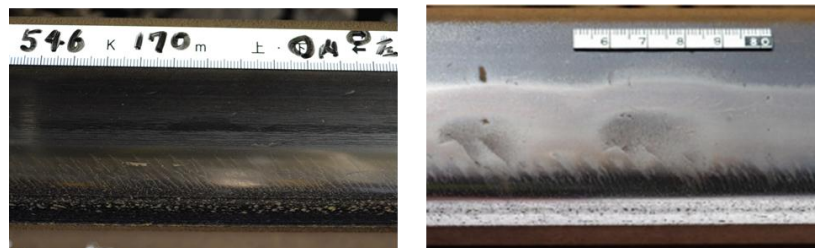
図1 きしみ傷とシェリング傷の外観

単独で発生したきしみ傷とシェリング傷の外観は図1に示すとおりであり、目視により判別することとしている。また、当社のこれまでのシェリング傷の管理方法を簡単に述べると、概ね以下のとおりとなる。

(a) きしみ傷

(b) シェリング傷

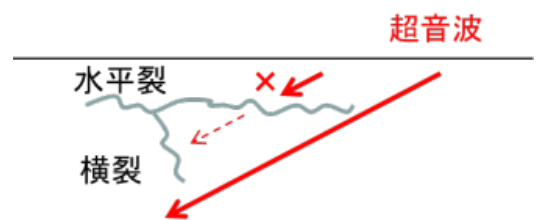
図2 シェリング傷の特徴

ここで、探傷車データでランク付けされているにも関わらず、現地での検査を改めて実施しなければならないのは、シェリング傷の特徴によるものである。図2に示すとおり、シェリング傷は、通常先に発生した水平裂から横裂が分岐するとされている。水平裂のみであれば、レール折損には至らないが、探傷車ではこの水平裂に超音波が遮蔽され、危険な横裂を検知できない可能性がある。そのため、水平裂の影響を受けない精密な検査を改めて実施する必要がある。特に、きしみ傷発生区間においては、レール頭頂面に水平裂が群発していることから、探傷車でシェリング傷の横裂を検知できるケースは一層限られるものと考えられる。

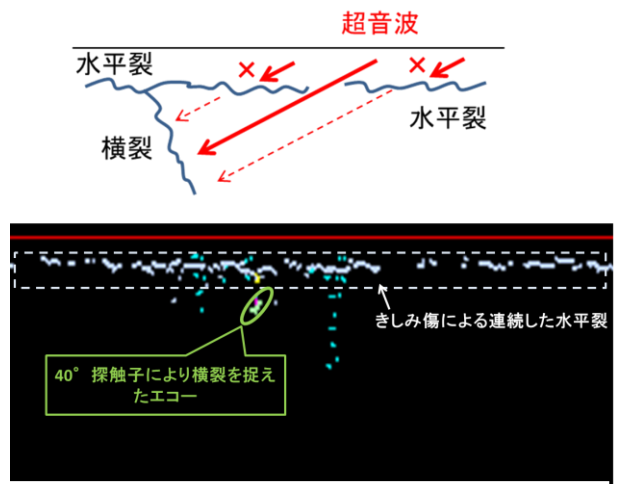
図3 探傷車がきしみ傷の合間から横裂の一部を捉えた事例

きしみ区間内に探傷車で横裂を検知した曲線について、頭側部二探触子法による探傷検査を実施した。これは、図3に示すようにきしみ傷の合間から横裂を捉えたと考えられる事例であり、傷の存在を予見できることから、全社的には膨大にあるきしみ傷発生区間から調査対象を限定するのに有効と判断したものである。これにより実際に横裂を検知したものの一部について、レールを破断し断面を確認することとした(図4)。これらについては、探傷車で横裂を検出してないものや事例①③のように目視では識別が困難なものもあった。

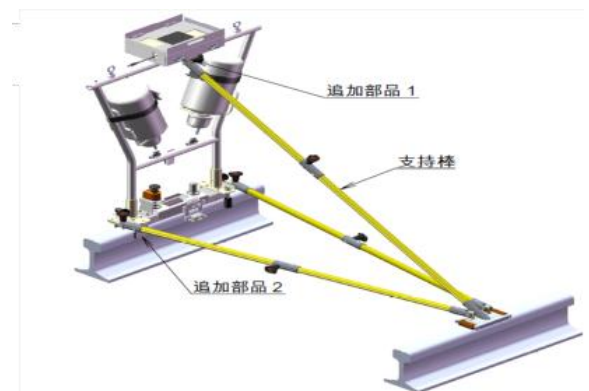
図5 連続探傷に用いる探傷器

以上より、高精度の連続探傷を可能とするため、図5に示すような探傷器の構造とした。これは、支持棒を対側レールに掛け安定化するとともに、レールを挟み込む4つのローラーのうち対角線上の2つをシュー式にすることで水平性を維持し易くしたものである。これにより長時間の連続対象を安定的に実施することが可能となった。また、実際に横裂の検知率が大きく向上したことを確認することができた。
