東北新幹線における舗装軌道の現状と補修方法の検討

東日本旅客鉄道株式会社 正会員 ○本山 寛
 東日本旅客鉄道株式会社 正会員 築瀬和清
 東日本旅客鉄道株式会社 佐藤祐介

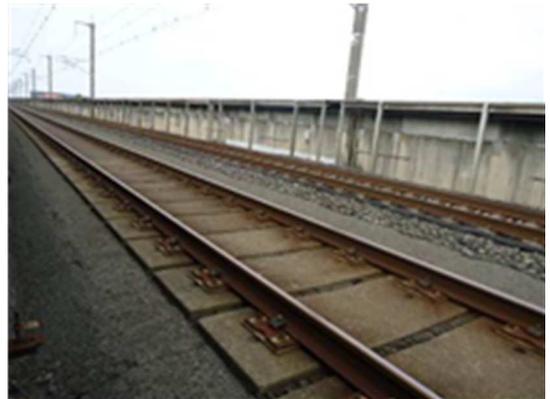
写真-1 舗装軌道

舗装軌道は、昭和 40 年後半に有道床軌道の省力化を目的として開発され主に在来線に試験敷設されたが、東北新幹線においても B 型舗装軌道が小山試験線に敷設された (写真-1)。本軌道は、試験敷設から既に 30 年以上が経過し大きな高低変位が生じているが、バラスト軌道のような扛上はできず、可変パッド等で対応している。今後さらに高低変位が進行した場合、現状の軌道整備では対応できなくなる可能性もあるため、LPC 自体を扛上させる施工の検討を実施した。本稿では、舗装軌道の調査および試験施工の結果について示す。

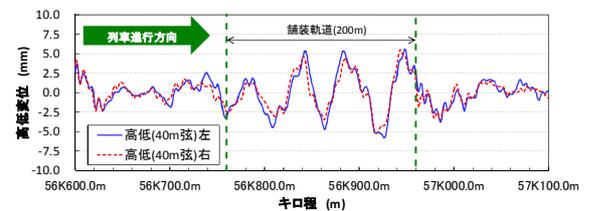
図-2 に、舗装軌道の 40m 弦高低変位を示す。高低変位は、最大で約 6mm となっており、特に舗装軌道の終点側で変位が大きくなっている。また、可変パッド等介在物の厚さに関する調査を実施した結果、レール下に可変パッド等が平均約 25mm 敷設されており、30mm 以上の箇所も多数存在している(写真 - 2)。さらに、左右レールで可変パッド等の厚さが異なり、1m 通路側に LPC が傾いていることが分かった。

図-2 舗装軌道の 40m 弦高低変位

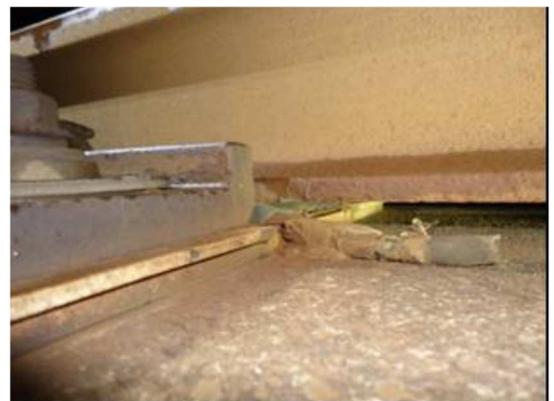
写真-2 レール下部介在物

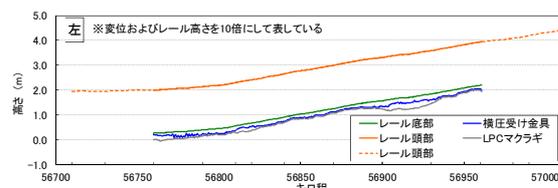
図-3 に、レール頭頂面およびLPCのレベル測量結果を示す。レベル測量により、舗装軌道全体がバラスト軌道に対して沈下しており、また、LPC 自体に大きな高低変位があり、特に 56k900~56k940m まで区間で部分的に大きく沈下していることが分かった。また、1m 通路のレベル測量結果も同様の傾向を示していることから、高架橋自体が沈下している可能性が高く、介在物の厚さはこの沈下によるものと考えられる。

図-3 レベル測量の結果

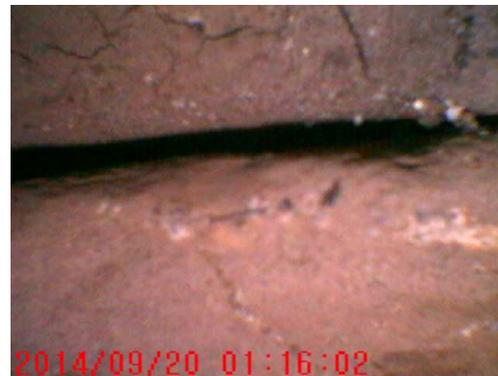
舗装軌道内部の状態を調べるために、LPC 注入孔と保持ボルト孔から内視鏡を挿入し調査を実施した。その結果、LPC とアスファルトの間に隙間が生じていることが分かった(写真-3)。また、アスファルトとバラスト層の間に設計にはない砂層も存在した。これは、舗装軌道施工時に不陸を調整するために敷きならされたものと考えられる。

写真-3 LPC とアスファルトの隙間

現場調査より、LPC とアスファルトは縁切れされており、また、LPC 下部に樹脂を注入しても浸透量は小さく、外部へ流出する可能性が低いことが分かった。これにより、LPC は縁切り加工等、そして樹脂の流出防止対策を行わなくても扛上が可能と考えられる。そこで、写真-5 に示す LPC 扛上用治具を作製した。治具は、アングルを加工したもので、これを横圧受け金具用の 6 角ボルト孔に固定し、LPC 両端からジャッキを用いて扛上させるものである。現場調査時に、本治具を用いて LPC を扛上した結果、比較的容易に LPC を持ちあげられることが確認できた。図-4 に、LPC 扛上の概略図を示す。LPC 扛上の施工手順は、①治具の設置→②LPC 扛上→③樹脂注入→④治具撤去→⑤高低整正の 5 工程で実施することとした。

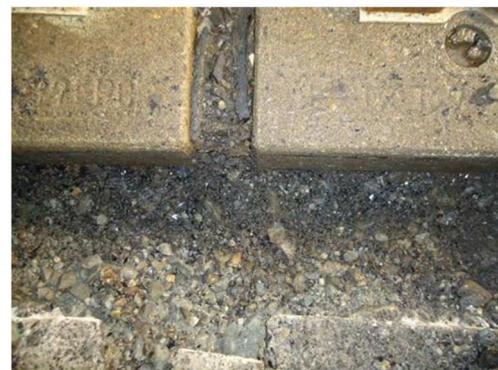
- ・ LPC 端部から外側に 50~70mm 程度までアスファルト乳剤が分布している(写真-4)。
- ・ LPC 間もアスファルト乳剤が連続して分布している。
- ・ 砕石は、最大粒径が 60mm 程度。細粒分を多く含み、間隙は比較的小さい。

写真-4 LPC 周囲の状況

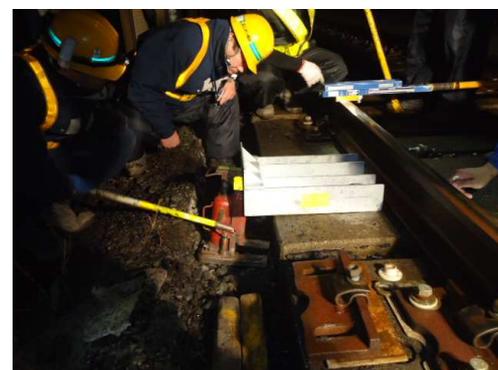
写真-5 試験施工の状況

平成 27 年 3 月 11 日に本線における LPC 扛上試験施工した(写真-5)。本施工は、樹脂の浸透量および施工方法の確認を目的とし、2 本の LPC について主に傾き補正を実施した。その結果、両 LPC とも 1m 通路側 3mm、上り線側 0mm のこう上量であったが、アオリ等の発生は無く、施工が可能であることが確認できた。また、後日端部を掘削し樹脂充填状態の確認を実施したが、LPC 下部に樹脂が充填されており、砕石への浸透量も少なく、外部への流出がないことが確認された。
