## 木まくらぎの焼損防止対策について

九州旅客鉄道株式会社 正会員 ○緒方 亮介  
九州旅客鉄道株式会社 正会員 幸野 茂

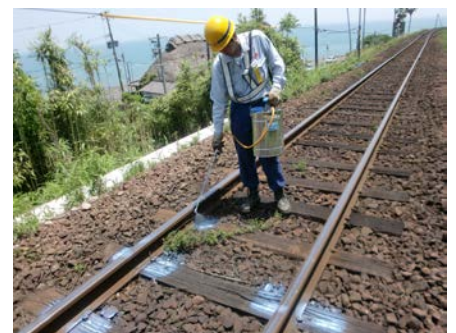
刷毛を使用し、防火塗料を木まくらぎ表面に塗布する方法と、ポンプ式散布器を用いて除草薬散布のように散布する方法（写真-1）の 2 つの方法で検証した。なお、塗布を行う範囲は制動時に生じる制輪子の破片がまくらぎ上に飛散する範囲を左右レール底部より 200mm 以内と想定し検証した。

写真-1 防火塗料塗布

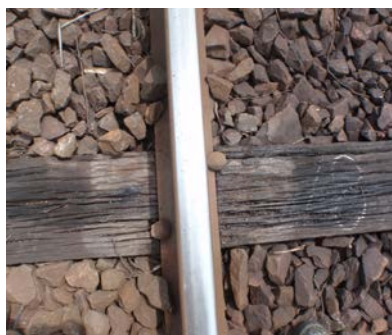
塗布方法を噴霧器【1 回散布】とした場合、防火塗料塗布後 2 ヶ月経過時点、7 ヶ月経過時点において、一部のまくらぎで期待する防火効果を確認できなかった。これは写真-2 に示すように表面に劣化を生じたまくらぎでは、防火塗料が内部まで浸透していないことが原因と考えられた。

写真-2 表面に劣化を生じたまくらぎ

そのため、塗布方法を往復散布とし、まくらぎ内部までより多くの防火塗料を浸透させることとした。その結果、表面に劣化を生じたまくらぎであっても、期待する防火効果を確認することができた。
