## 災害発生時の酷暑期における軌道復旧及びその後の道床状態確認

東海旅客鉄道株式会社 正会員 ○井上 雄太  
東海旅客鉄道株式会社 正会員 岐津 幸大

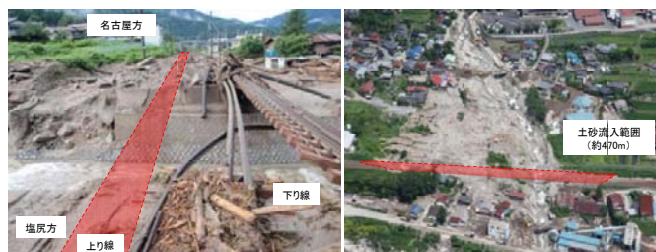
平成26年7月9日、台風8号の大雨により、中央本線南木曽・十二兼間で土石流災害が発生した。その結果、橋りょうの桁・軌道の流出、土砂の流入など、甚大な被害を被った(写真-1)。しかし、夏期の多客輸送期を控え、多くのお客様に安全・安定輸送を提供するため、当該線区の早急な復旧が必須であった。

写真-1 土石流被災状況

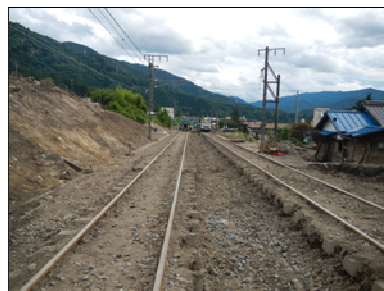
道床取替は、上下線合わせて施工延長468mとなり、特に効率的な道床撤去が求められた。そこで、土木工事班と連携をとり、軌陸バックホウの3倍以上のバケット容量をもつバックホウにより、流入土砂の撤去とともに、上下線間とまくらぎ端部から施工基面

までの道床撤去を行った(写真-2)。

写真-2 流入物撤去状況

また、発生土の運搬にも、軌陸ダンプの1.5倍以上の積載容量があるクローラダンプを活用したことで、土砂混入道床撤去の工期を短縮した。
