## 富士急行線大月線橋梁における橋脚耐震補強報告

富士急行(株) 加々美明雄  
 (株)熊谷組 正会員 ○大本 晋士郎 小高 篤司  
 (株)ジェイアール総研エンジニアリング 正会員 西村 隆義  
 テクノス(株) 小崎 威

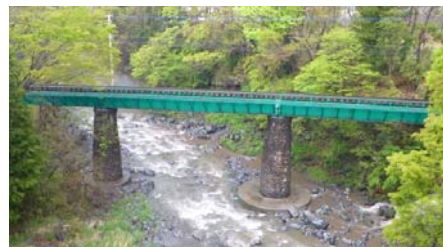
写真-1 橋梁外観例(第一桂川)

全橋梁とも単線である(写真-1)。終電後入線し始発前に退線する(おおよそ午前 1 時～4 時、3 時間)夜間作業で施工を実施した。一連の作業状況を写真-2～5 に示す。補強鋼材を橋脚中央に 2 本挿入するために、桁内に油圧コアボーリングマシンを設置し、削孔を行った。削孔状況を写真-2 に示す。削孔後、高揚程タイプの深井戸ポンプで

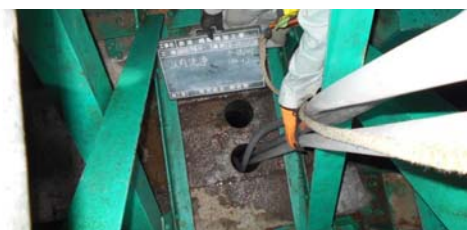
写真-3 孔内洗浄

削孔ノロを吸引し、孔内洗浄を行う（写真-3）．鋼棒を軌陸ユニットで孔内に挿入する（写真-4）．鋼棒挿入と同時にホースを挿入し、水中不分離性の高流動モルタルを充填し（写真-5）施工完了となる．

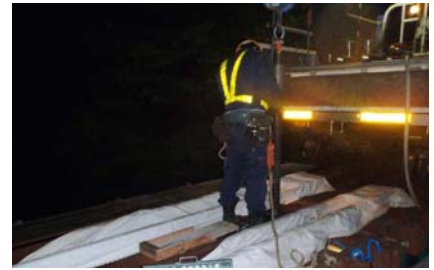
写真-4 鋼棒挿入

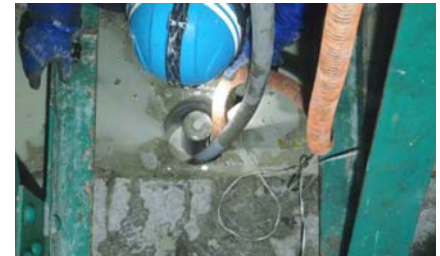
写真-5 高流動モルタル充填

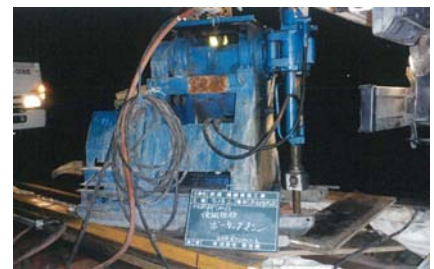
写真-6 注入改良状況

今回、一橋脚において計画全高 12m の内、10m 以深で削孔が困難なほどコンクリートの状態が良くない箇所があった．ケーシングにもろいコンクリートが噛み込み、コア削孔が困難な状況であった．断面欠損も懸念されたが、隣接した削孔孔からはコンクリートコアが回収できたことからコンクリート不良部は限定的であると考えられた．また洗堀防止を兼ねた補強コンクリートが巻かれ、断面が拡張されている箇所であったため（図-2）、当該箇所を注入し、所定深度まで鋼棒を挿入すれば補強目的は達成できると考えられた．そのため鋼棒を所定深度まで挿入する方法について検討し、削孔孔を利用し注入を行いコンクリートを改良し、コアボーリングで再度削孔することとした．注入剤は充填性と長期安定性を確保する必要があるため、無機系水ガラス安定剤（セメント＋珪酸ソーダ）を用いた．施工状況を写真-6 に示す．ボーリングマシンを削孔済みの孔上に設置し、改良計画深度まで二重管で掘削した．そのまま二重管で注入剤をコンクリート不良箇所に注入し、改良を実施した．改良の結果、コアボーリングで所定深度までコア状に抜くことが出来（写真-7）、計画通りの鋼棒挿入を実施し、耐震補強を完了した．

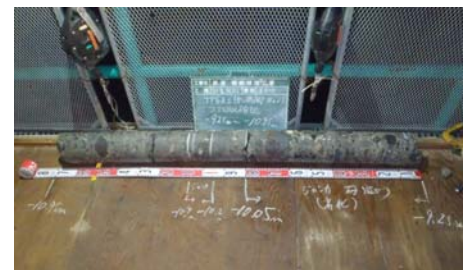
写真-7 注入改良後  
コンクリートコア
