## 鋼製段差継手セグメントを使用した供用中の鉄道トンネルの内部補強工事

清水建設株式会社土木横浜支店 正会員 ○神保 誠二  
 横浜高速鉄道株式会社工務部施設課 杉山 伸康  
 日本シビックコンサルタント株式会社 正会員 蘭 康則

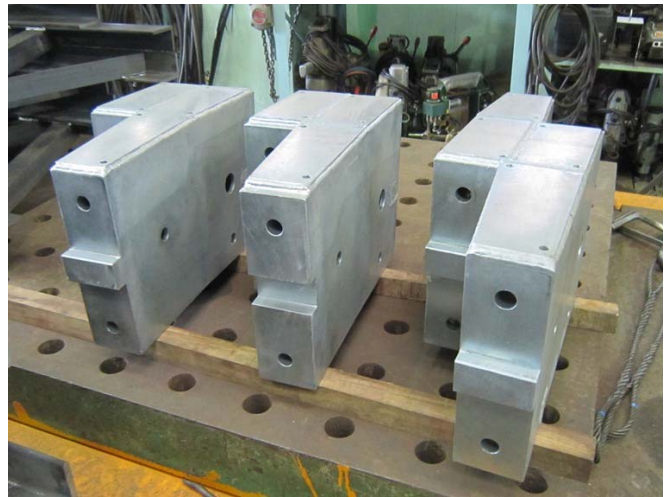
写真-1 鋼製段差継手セグメント

コンクリート構造物による内部補強は、限られた線路閉鎖時間内の施工で打継ぎ目に不具合が発生する懸念がある。このため、一様な品質が期待できる二次製品である、鋼製段差継手セグメントを使用した施工方法を採用した。このセグメントは、セグメント継手が階段状になっており、一方のセグメント継手が凸の形状を、他方のセグメント継手が凹の形状を有し、それぞれが嵌合することにより隣接するリングとイモ継ぎにならず、かつ高い剛性が得られるという特徴がある。（写真-1）

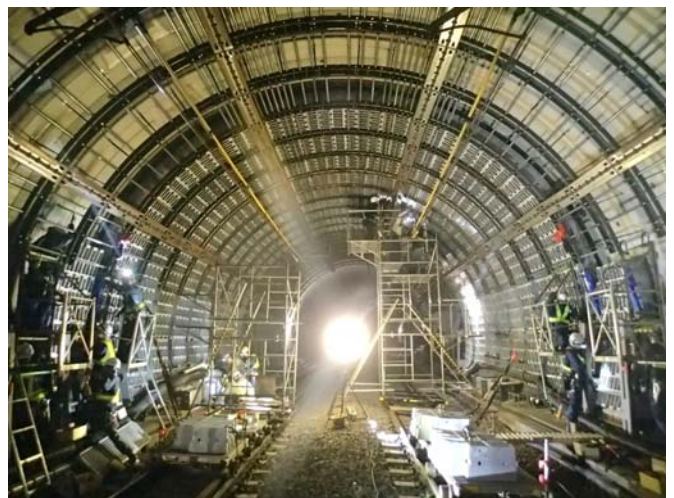
写真-2 セグメント組立状況

組立方法は、最下段部に1段分を組み立ててそれをジャッキにて持ち上げ、その下にさらに1段分組み立てて持ち上げるという手順でリングの両脚からせり上げ、天頂部で閉合する方法を採用した。閉合する前の過程では、組み立てたセグメントが自立しない不安定な状態となる。このため、既設トンネルにアンカーを打設して組立途中のセグメントの落下を防止するガイドレールを設置し、レール上に沿わせて組立を行った。

トンネル内でのセグメントの組立は、線路閉鎖時間内の約180分間の間で施工を行った。この間に足場の組立解体、資材の運搬、片付けおよび跡確認を行うため、セグメント組立の実作業時間は約100分間であった。1日の作業では平均して、両脚からそれぞれ4段の組立を行った。33段分の組立および閉合作業、ジャッキなどの仮設物の移動を含めたサイクルタイムは、1リングあたり6日程度であった。
