## 総武本線柵式擁壁部の地盤改良について

東日本旅客鉄道株式会社 正会員 ○高橋 亮  
 東日本旅客鉄道株式会社 正会員 清水 磨  
 東日本旅客鉄道株式会社 小林 義雄

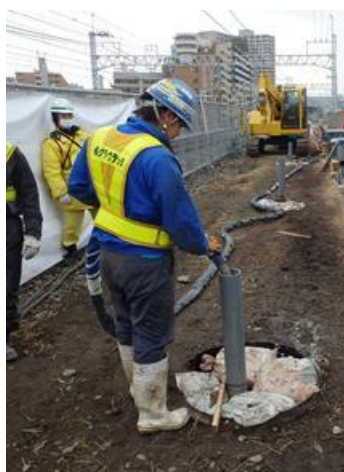
【セメントベントナイト注入】

試験施工の結果を踏まえ、以下の対策を実施することとした。棚下空隙の吸出し作用を抑えることを目的に、棚下空隙箇所にセメントベントナイトの充填を実施することとした。セメントベントナイトを充填するにあたり、透水性が下がり土中の排水機能が損なわれることが懸念されるため水抜き孔を再度削孔し、吸出し防止材を設置することで排水機能の確保と吸出し防止の対策とした。

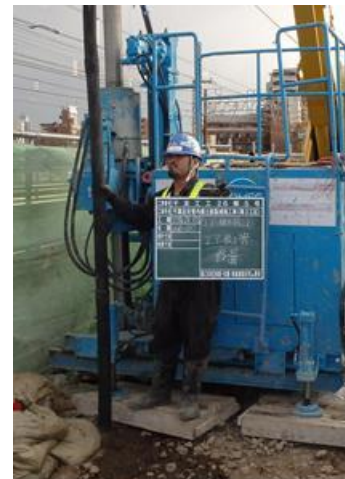
【排泥誘導管設置状況】

また、地盤改良造成時にセメントベントナイト充填下面まで排泥誘導管を設置し、固化材が営業線への噴き出し防止対策とすることとした。
