# 陸前高田市震災復興事業の一体的業務による事業促進 (その1)

## ー 仮設吊橋及びベルトコンベヤ高架部の設計・施工 ー

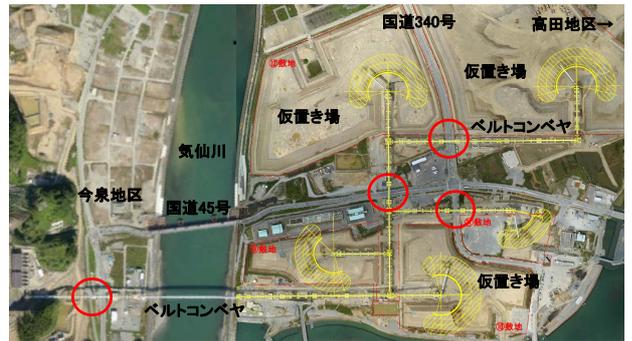
○：道路横断面  
**写真-1 ベルトコンベヤ設備全景**

本工事は、東日本大震災で甚大な被害を受けた岩手県陸前高田市の被災市街地土地区画整理事業である。高台住宅地となる今泉地区の山を掘削し、発生した土砂や破砕岩を巨大ベルトコンベヤで搬送し、高田地区のかさ上げ工事をCM方式を活用して行う。施工面積は両地区合せて300ha、切土量1,200万<sup>3</sup>m、盛土量1,100万<sup>3</sup>mに及ぶ大規模造成工事である(写真-1)。

ベルトコンベヤ設備は、7km 離れた土砂採取地と仮置き場の間で、4箇所道路横断部がある(写真-1)。施工時の通過交通への影響を最小とすることと、約 2 年間の設備設置期間中、交差交通の安全性を確保することが課題であった。

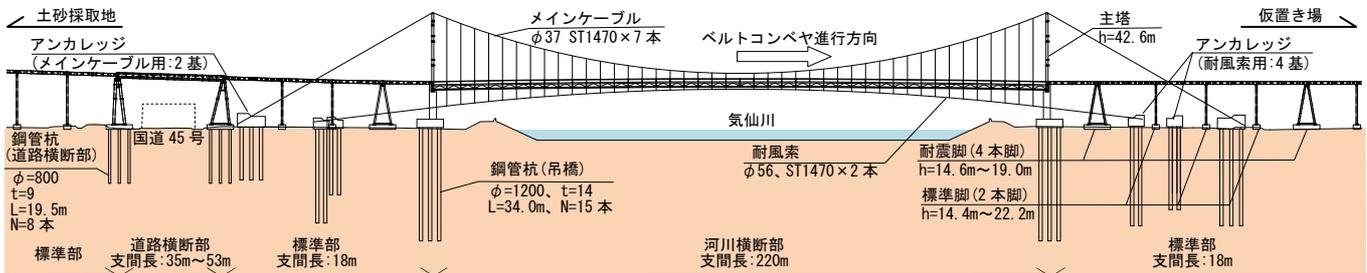
**図-1 ベルトコンベヤ設備構造概要(河川横断面部付近)**

河川横断面付近のベルトコンベヤ設備の構造概要を図-1に示す。

コンベヤローラーを設置するガーダーフレームを高さ約20mの鋼製脚にて支持する構造である。鋼製脚の基本スパンは18mであり、標準脚(2本脚)および耐震脚(4本脚)によって構成される。一般部の基礎は直接基礎であり、直下地盤は軟弱地盤であったため、浅層混合処理工法によって改良した。

土砂の採取地と搬送先である仮置き場は、幅約190mの河川の右岸、左岸に位置するため、これを横断する必要がある。上部工は支間長220mの単径間補剛桁吊橋とし、下部工は鋼管杭基礎とした。

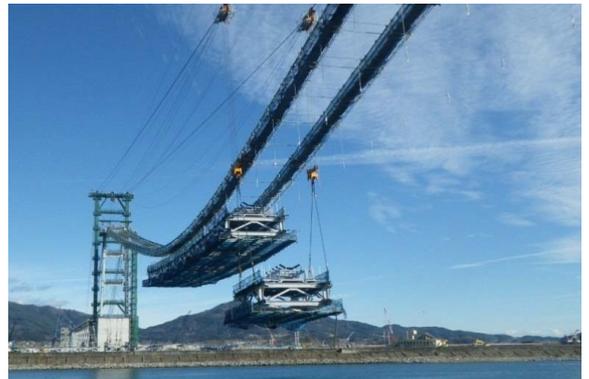
写真-2 ケーブルクレーンによる吊橋架設

りは不可能となる。これらの課題を解決するために、河川内の橋脚が不要となり、また、ケーブルクレーン(写真-2)による解体を行うことで作業船による解体作業が不要となる吊橋構造を採用した。

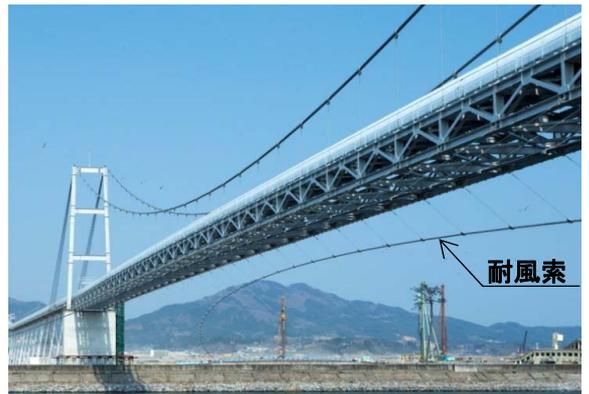
写真-3 耐風索の設置

現場は臨海部であり、断続的に強い風が吹く。ベルトコンベヤ設備を安定して運転させるために、吊橋の風による横揺れを抑え、支間中央部での水平変位を 730mm 以下とする必要があった。設計計算では強風時の同変位が 1100mm 発生したため、耐風索によって揺れを防ぐ構造とし、660mm に抑え、設備の安定した運転を可能とした(写真-3)。

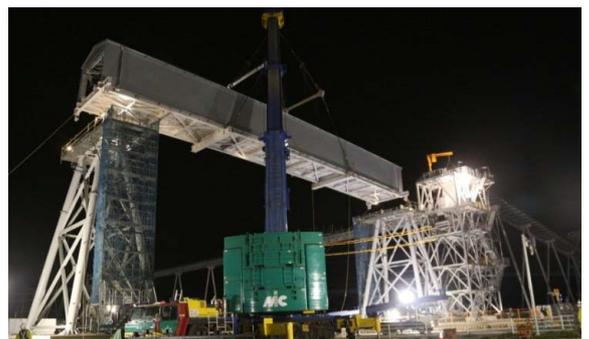
写真-4 道路横断部一括架設状況

軽量化、長スパン化を目的として、構造形式をプレートガーダーからトラスに変更した。このことで重量を約 25%低減することができ、スパンは最大で 53m とすることができた。軽量化により、クレーンによる一括架設が可能となり、架設時の交通制限は、夜間片側通行を 1 日のみとすることができた(写真-4)。また、長スパン化により、中間橋脚を省略でき、設置期間中の交通の安全性を確保できた(写真-5)

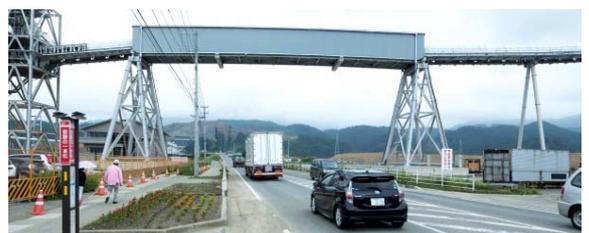
写真-5 道路横断部架設完了

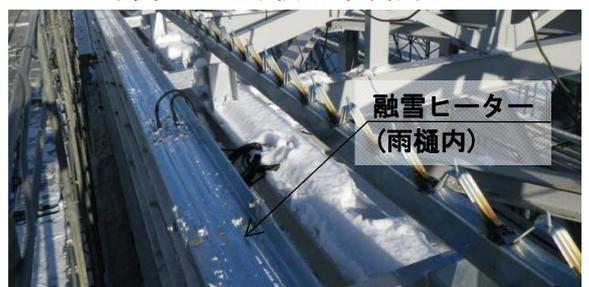
写真-6 道路横断部融雪ヒーター

また、冬季の氷雪の落下による歩行者、通過車両への災害を防止するため、雨樋等に融雪ヒーターを設置した(写真-6)。
