### 陸前高田市震災復興事業の一体的業務による事業促進 (その2)

#### 一 破碎設備及び高速搬送ベルトコンベヤ設備の運転・維持管理 一

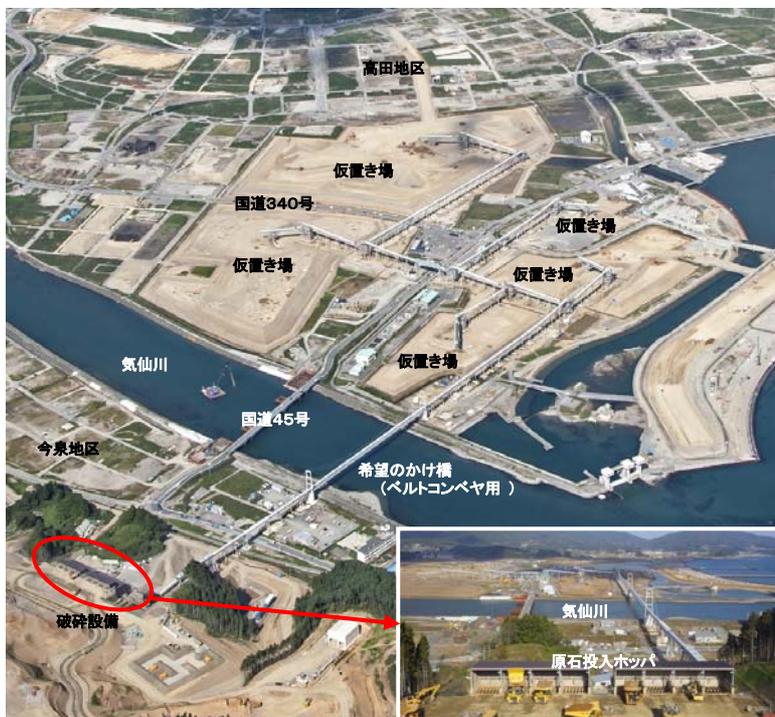
写真-1 高速搬送ベルトコンベヤ設備全景

今泉地区は気仙川右岸に位置しており、その山を掘削した土砂・岩石は、原石投入ホッパに投入後、破碎設備にて300mm以下に砕かれ、ベルトコンベヤにて気仙川を横断後、仮置き場へと搬送される。(写真-1)

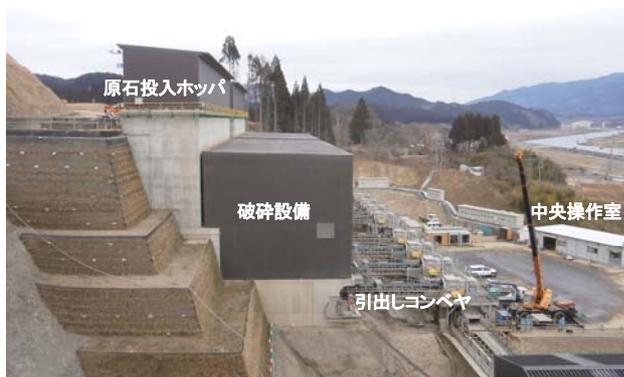
写真-2 破碎設備全景

8基の原石ホッパに投入された土砂・岩石は、エプロンフィーダにより定量的に横送りした後、スカルバスクリーンにより篩分けを行う。大きな岩石は破碎機(シングルツグルクラッシュャ)へ送られ、盛土材として使用可能な大きさ(破碎岩の最大寸法300mm)に破碎する。(写真-2・図-1)

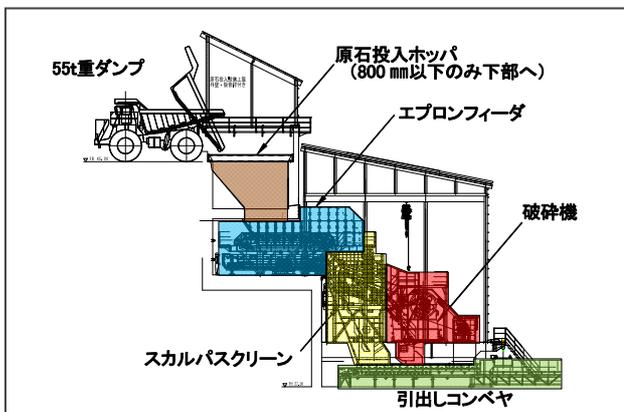
図-1 破碎設備断面図

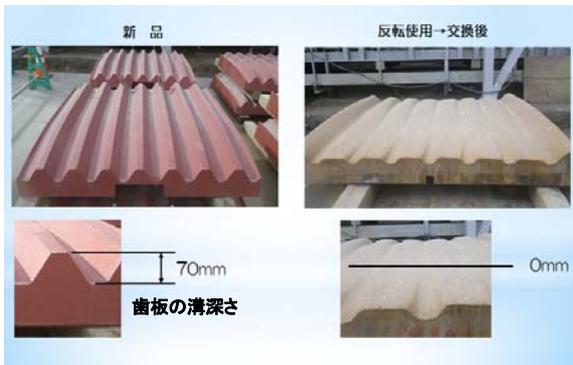
写真-3 硬岩による歯板の摩耗状況

破砕機の歯板の摩耗(写真-3)が進行すると破砕能力が落ちるだけでなく、搬送設備のベルト・シュートライナ・ローラの早期摩耗・破損の原因となる。定期的に各機の歯板厚を計測し、摩耗量と搬送量から交換・予備品追加の納期を早期に予想し、効率的な歯板の管理・交換を行っている。(図-2) 歯板の寿命延長化のため、材質の変更・表面硬化等を検討したが、工程及びコスト面から総合的に判断し、現状品を継続した。

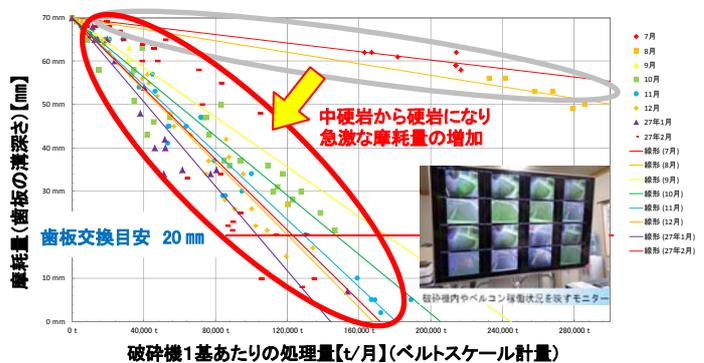
図-2 歯板の磨耗量計測(散布図・線形近似)

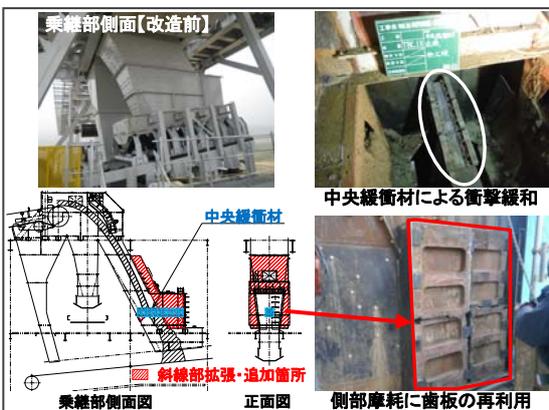
図-3 シュート乗継部の改造

コンベヤを分岐させるシュート乗継部は、土砂に落差を与えてしまう。特に硬岩は、シュート内壁やコンベヤベルトに衝撃を与え、破損や摩耗の原因となる。当初、搬送土砂の中心は表土・中硬岩であったが、硬岩の割合が増加してからは、シュート内部に中央緩衝材やデッド、シュート側部には中古歯板の有効活用、ゴム製ノレンを追加し、同時に閉塞を防ぐためシュートを拡幅し、乗継部の衝撃を緩和した。(図-3) 部品交換、補修等のメンテナンスは、夜勤体制を導入し土砂搬送終了後に実施している。(写真-4)

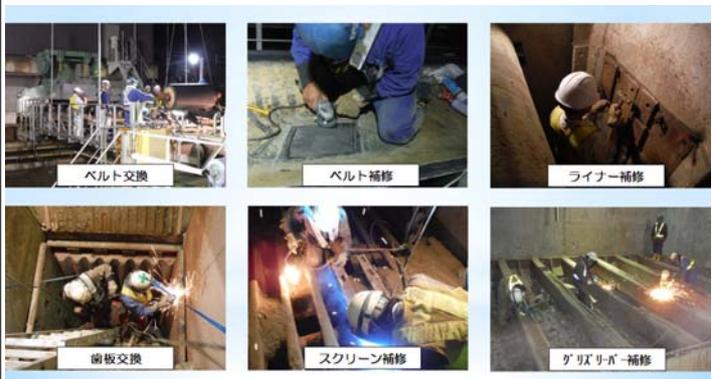
写真-4 夜勤体制によるメンテナンス
