## AWC工法を適用した地下水流動保全計画 (現場における本施工途中経過報告)

本工事は、小田急小田原線の代々木上原駅から梅ヶ丘駅までの約2.2 kmを連続立体交差化し、かつそのうち約1.6 kmの範囲を複々線化する事業である。H25年3月に連続立体交差化は完了しており、現在は複々線化に向けた工事を進めている。本工事の中の懸念事項として、地下躯体構築に伴う土留壁が、地下水流動を阻害することにより地下水のダムアップ・ダムダウンが発生する恐れがあり、地下水流動保全対策が必要となった。具多的な対策として、アプレシブ・ウォールカット工法を（以下 AWC 工法）を適用した。AWC 工法の特徴として、躯体構築後の施工が可能のため深層高水圧条件下での出水リスクを回避できる事や、他工種との並行作業が可能のため工程短縮に繋がる事等が挙げられる。<sup>1)</sup>

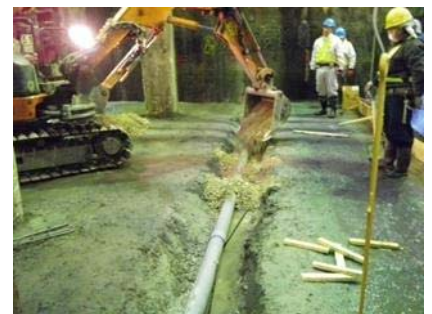
写真－2 下部通水管

掘削時に確認した透水層の深さに集水装置を設置する。また、床付け箇所に通水管を設置し、集水装置まで配管を行う。

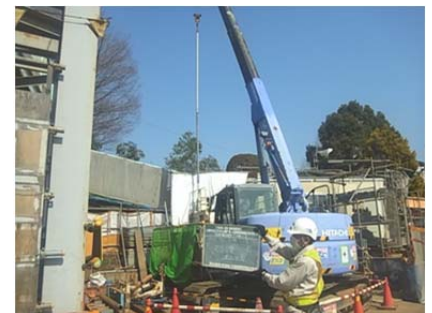
写真－3 切削状況

③以降のステップは躯体構築後となる。予め集水装置から上部に接続した配管と連続壁背面から特殊な高圧噴射装置で、連続壁と地山の切削を行う（連続壁背面側は集水装置位置まで削孔を行い切削する）。連続壁がモルタルの場合や、連続壁背面側に薬注を施した場合も施工は可能である。
