鉄道橋りょう下部導水路における超低空頭鋼矢板圧入に関する施工技術

東鉄工業株式会社 正会員 ○國富 大起
株式会社技研製作所 高田 慶

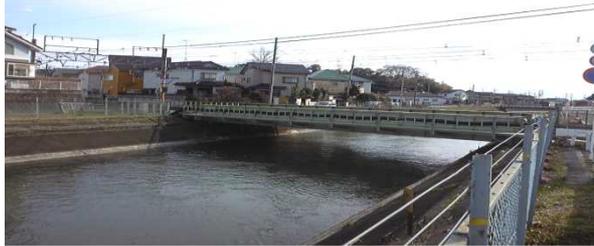
図-1 工事場所全景

武蔵水路改築工事は、利根川から荒川に首都圏の水を供給する武蔵水路（全長 L=14.5km）の改築である。当工区は J R 高崎線と武蔵水路の交差部を含む延長 L=100m の水路改築である（図-1）。本工事は導水路の機能を生かした状態で水路を改築するため、半川締切工法を採用した（図-2）。線路下部の締切方法は、第 69 回年次学術講演会¹⁾で報告をされている。本稿では、(株)技研製作所の開発した超低空頭パイラーを使用したスーパークリア工法での施工中に生じた課題と得られた技術的知見について報告する。

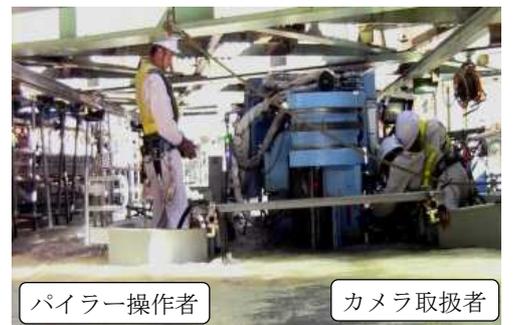
図-6 接続部の確認状況

施工中の状況を図-6 に示す。圧入機の操作者は、モニターを確認しながら圧入機を操作する。そのため、操作者がカメラ取扱者に位置や方向を指示し、カメラ取扱者は水流に負けないようカメラを保持することになる。安定した施工環境下では安易だが、本工事のような施工環境下では、非常に時間と労力を費やす確認作業となった。また、カメラの上下に LED 照明を配置したことにより、視界の悪い水中であったが、確実に接続部の状態を確認できた。

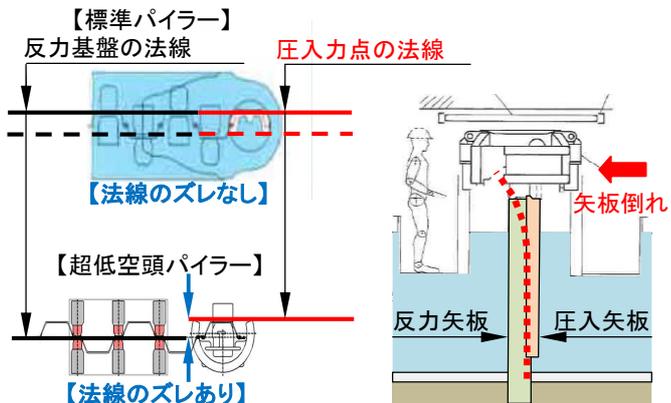
図-9 法線のズレ概要図

超低空頭パイラーは鋼矢板をクランプする部分が標準パイラーと異なる。図-9のようにクランプした反力基盤と圧入する鋼矢板の圧入力点の法線を比較すると、超低空頭パイラーは法線にズレが生じている。これより圧入機に横方向の力が作用し圧入機が載る鋼矢板が傾き鉛直方向の圧入力にロスが生じると考えられる。特に水上で鋼矢板を圧入する場合は、図-10のように地盤からの突出長が長くなり、鋼矢板の倒れがさらに大きくなることにより圧入力の低下が大きくなったと考えられる。

よって、施工環境・条件を十分把握し、圧入性能のロスを考慮した計画をするとよい。

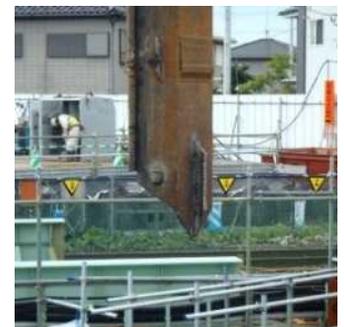
図-11 先行破砕鋼矢板

先端部を刃口状に加工し補強した先行破壊鋼矢板(図-11)により破壊した後本設用鋼矢板を圧入する計画とし、ウォータージェットも併用した。

ほぼ計画通りに施工できたが、圧入に時間を費やした場合もあった。締切り排水後に確認された状況より、先行破砕したコンクリート片がウォータージェットにより洗掘された穴に落ち込み、それが圧入障害となったと考えられる。図-12に圧入時に支障した時のイメージを示す。
