# 長大切土のり面の地すべり対策工と超高压電線近接作業における安全対策

中日本高速道路(株)

清水建設(株) 正会員

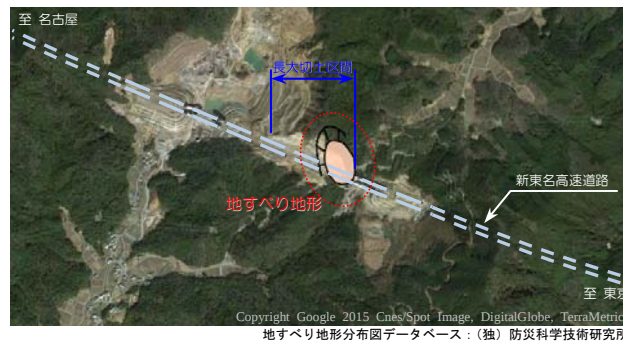
図-1 当該地域に分布する地すべり地形

新東名高速道路 観音山トンネル工事では、最大切土高さ約 84m の 12 段長大切土が計画されていた。当該区間は、図-1 に示すように、地すべり地形であったため、地質調査を行い、地すべり対策工を計画、実施した。ここでは、グラウンドアンカーによる地すべり対策工と、その施工で問題となった超高压電線近接に対する安全対策について報告する。

図-2 (a) に、代表的なボーリングコアを示す。ほぼ全てのボーリングコアにおいて、同図のように褐色から暗灰色への明瞭な変化点が存在した。褐色部は、礫混じり土砂で部分的に粘土化している。一方、暗灰色部は新鮮な砂質および珪質片麻岩が主体となっている。この境界が図-1 に示した地すべりのすべり面と考えられ、図-2 (b) に示すように、ボーリングコアでの鏡肌や切土のり面での鏡肌および擦痕も確認された。
