## コンクリート切削工法を用いた国立競技場壁画移設について ～ウォータージェット工法とワイヤーソーイング工法の適応～

(独) 日本スポーツ振興センター

(株) 久野製作所

村本建設(株)

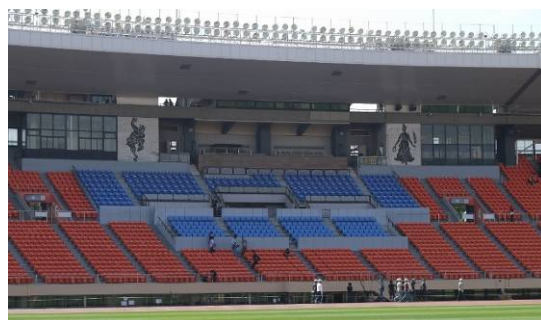
写真-1 モザイクタイル壁画(抜粋)

(No. 1, 2 ガラス片モザイク壁画設置場所)

(No. 1 ガラス片モザイク壁画)

(No. 7 陶片モザイク壁画)

2020年東京オリンピック・パラリンピックのメイン会場となる新国立競技場の建設に伴い、国立霞ヶ丘競技場は解体することが決定した。競技場内には1964年東京オリンピックを前に芸術作品が設置された経緯があり、コンクリート構造物の躯体に直接タイルを張り付けた大壁画が現存している(写真-1)。これらは芸術性の高さから移設・保存することが決定したが、大壁画の移設は過去に例が少なく、壁画の損傷を最小限にする移設方法の提案および確実な施工が求められた。本報は、これらの保存対象となった大壁画の移設および移設時の壁画保護方法の選定、実施工への適応について報告する。
