# 大規模断層出現に対するトンネル変形予測システムの適用

西松建設株式会社 正会員 ○吉永 浩二, 山下 雅之, 竹村 いずみ, 杉本 拓弥

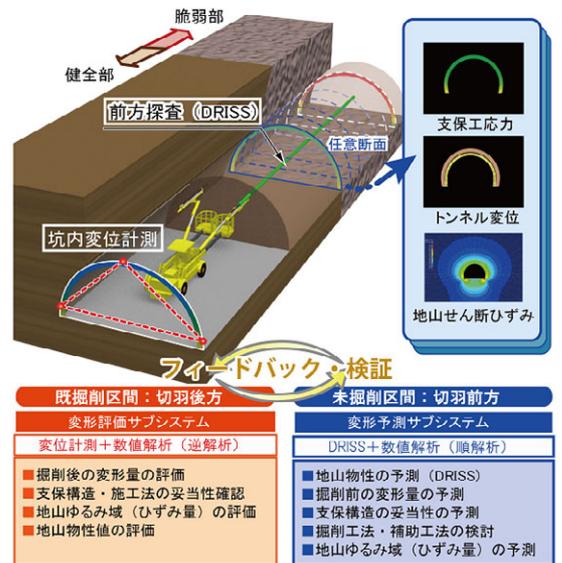
図-1 PAS-Def の概念図

PAS-Def<sup>1)</sup> ( Predictive and Analysis System for tunnel Deformation) は、切羽前方探査、坑内変位計測および数値解析の3つの要素技術を組み合わせて、掘削時の変形挙動を事前に把握するものである。概念図を図-1に、実施フローを図-2に示す。

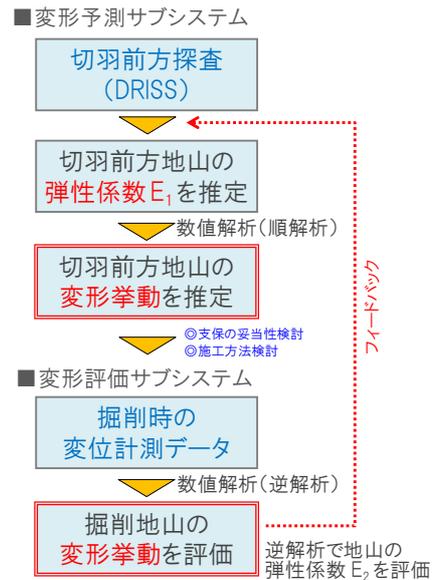
図-2 PAS-Def 実施フロー

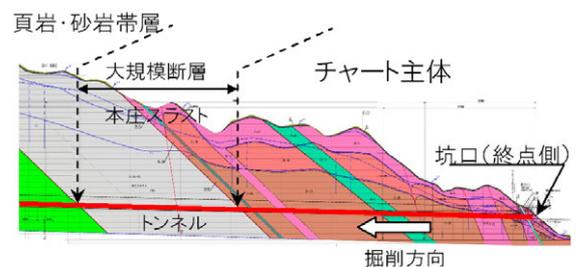
図-3 坑口～本庄スラスト周辺までの想定地質

今回「PAS-Def」を適用した現場は、京都縦貫自動車道の瑞穂トンネルである。当該トンネルの延長は 2,906m であり、そのうちの終点側工区 1,506m の施工に適用した。当該トンネルの地質は、中～古生代の丹波層群であり、チャートを主体とする地層及び頁岩・砂岩を主体とする地層からなる(図-3)。この地層には本庄スラストと呼ばれる大規模断層の出現が想定されていた。本庄スラストはチャート主体で頁岩を含んでおり、地表部では変質・劣化が進んだ岩盤が大規模に露出している。トンネル掘削時にそのような地山に遭遇した場合、トンネル切羽の安定が著しく低下することが懸念されていた。そこで、当該工事では、本庄スラストの出現区間および地下水状況を事前に把握することを目的に、切羽前方探査(DRISS)の適用を計画していた。また、本庄スラスト出現が想定される区間の土被りが 200m を超えることから、掘削時におけるトンネル変形に対する迅速な対応も必要であった。

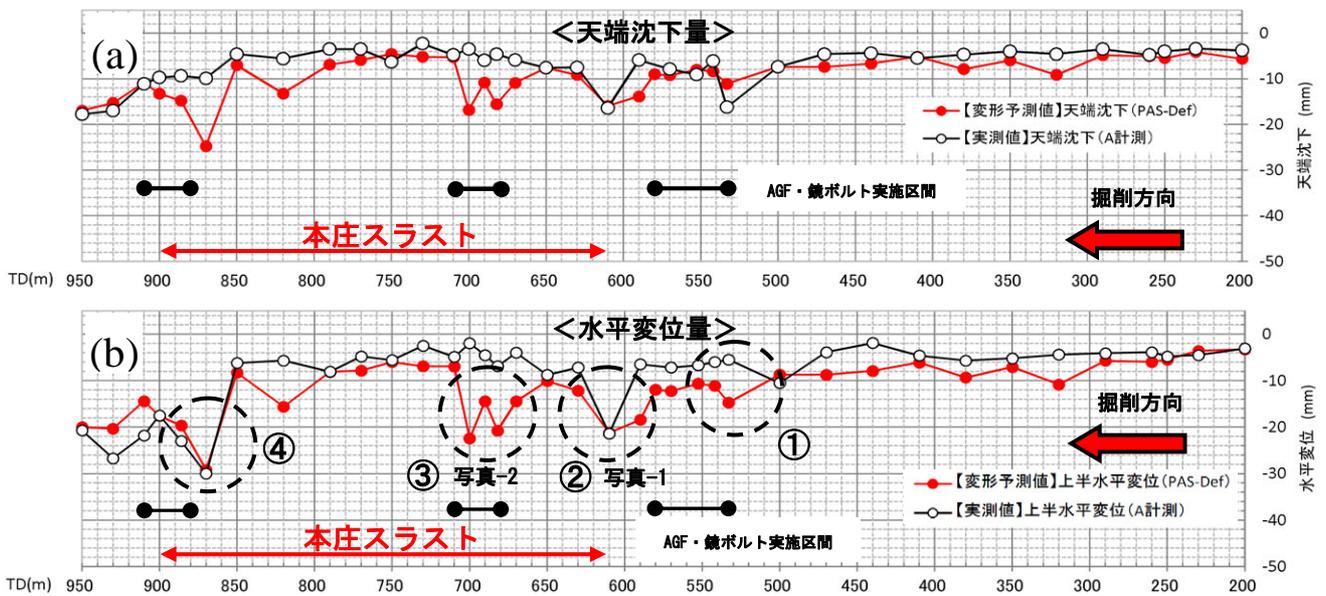
図-4 変形予測結果と実測値との比較 (a:天端沈下, b:水平変位)

DRISS から推定した地山弾性係数を用いて逆解析を適宜実施し、掘削時の変形量を予測した。図-4 に各計測断面の天端沈下量、水平変位量の予測結果および掘削時に計測された実際の変位量(実測値)を示す。図のように、予測値は実測値と概ね同様の傾向を示している。今回のシステム適用対象である本庄スラスト周辺においては、相対的に変位量の増加が予測された。その中でも地点②および④の実測値は、予測値とほぼ同様の変位傾向(とくに水平変位)が認められた。これらの地点では、DRISS で予測した局所的な地山性状が実際の切羽全体の地山性状と概ね一致しており(写真-1)、それが比較的精度よく変形予測が行えた理由の一つと考えられる。一方、地点①および③においては実測値と予測値とが一致しなかった。この理由の一つとして、DRISS を実施した局所的な地山性状が、実際の切羽全体の地山性状とは一致せず、不均一な地山性状であったことが考えられる(写真-2)。

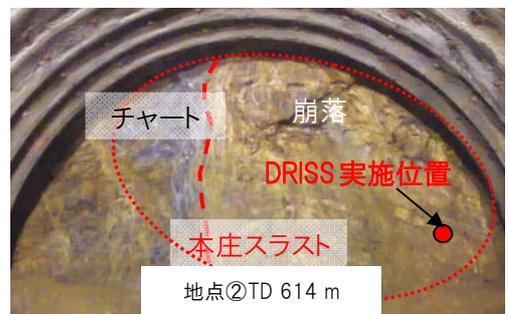
写真-1 チャート主体層と本庄スラストの境界部 (一様に脆弱)

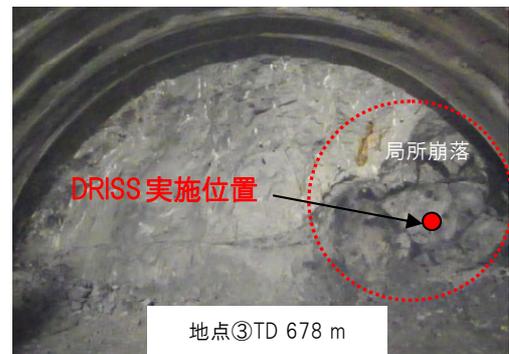
写真-2 本庄スラスト内の脆弱部 (切羽右側に局所分布 不均一)
