## 国道直下における岩盤内の鉄道トンネル立体交差工法

九鉄工業株式会社 正会員 ○坂井陽一

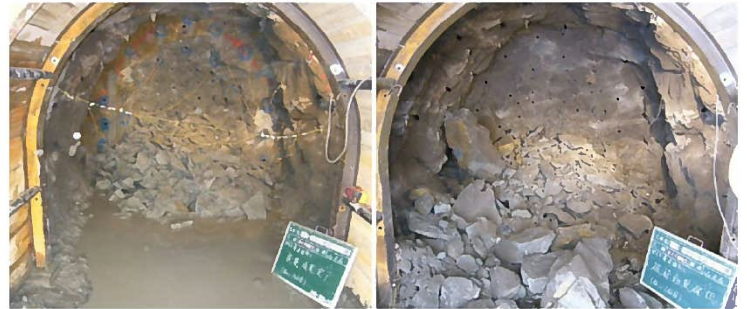
写真1 NRC 破碎前・破碎後

（図5）ダルダロックスプリッター工法（油圧割岩工法）は、 $\phi 46$  L=600で先行削孔を行い、32kgの手持ちの機械にて割岩を行うものである。ダルダ工法で芯抜きを行った後、NRC（非火薬破碎材）による破碎を行った。NRCは非火薬のため火薬類取締法の適用を受けず保管や取扱いが簡便である。また、水蒸気による膨張圧で岩盤を破碎するため低振動で施工でき、段発イニシエーターを使用した段発破碎が可能である。（写真1）

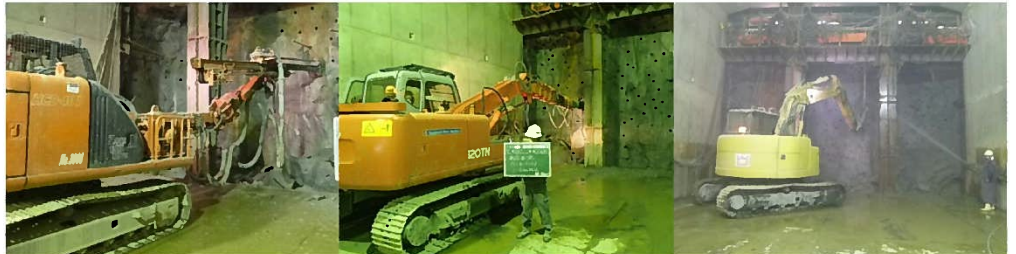
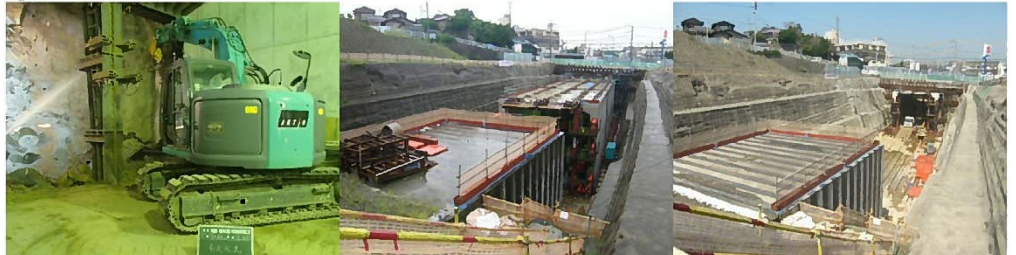
①削孔:クローラードリル

②割岩:トンネルビッガー

③二次破碎:トンネルブレーカー

④削岩:ロードヘッダー

函体牽引前

函体牽引完了

写真3 岩盤掘削施工サイクルおよび函体牽引前・完了写真

クローラードリル削孔→トンネルビッガー割岩→トンネルブレーカー二次破碎→アタッチメント

式ロードヘッダー削岩→土砂搬出のサイクルで6日に1.5mの進捗を確保した。（写真3）設計日進量は23cmであったため、ほぼ同一の日進量を確保することができた。ここで問題になったのが、箱型ルーフ推進時に判明した軟弱部分である。函体断面の下半分は強固な岩盤であるため、下方の掘削時に上部の軟弱部分が崩落する恐れがあった。そのため、DCI 超多点注入を行い側面の崩壊防止を図り、掘削時の余掘に対しては発泡ウレタンの吹付と薬液の注入を適宜行った。
