## T-iROBO UW (シャフト式遠隔操縦水中作業機) について

京都府宇治市に位置する既設の天ヶ瀬ダム（1964 年完成）において、洪水調節機能の向上を主目的として天ヶ瀬ダム再開発トンネル放流設備建設工事が計画・施工されている。ダムのリニューアルは、その機能を維持する必要があることから、貯水位を下げることなく大水深下での施工を余儀なくされることが多い。そのため大規模な仮締切を設置するか大水深での潜水作業が必要となる。

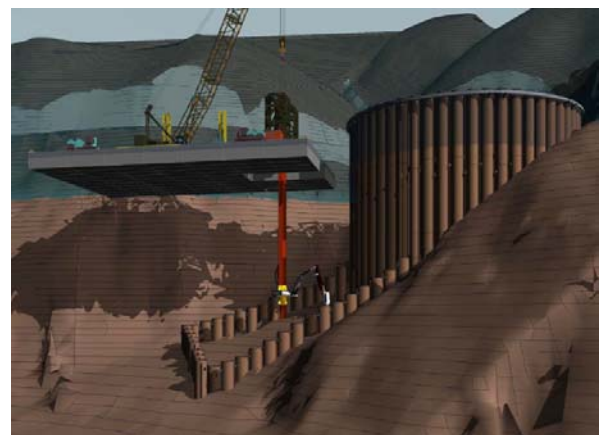
図-2 T-iROBO UW 水中イメージ

① 水中オーガーによる急傾斜地盤での確実な安定支持  
急傾斜地盤に作業機を設置することは従来の水中機械では不可能であった。本機はシャフト先端に水中オーガーを配置して、シャフトを地盤に固定することができるため安定した姿勢での施工が可能である。

② 水中可視化装置の搭載による施工精度・施工性の向上  
マルチファンビームを使用した 3 次元画像表示や超音波水中カメラを使用した画像表示により、暗く透明度の低い湖底でも可視化して、オペレータに 3 次元計測データと予め入力した設計掘削形状を比較した情報を供給することで、施工精度および施工性を向上することができる。

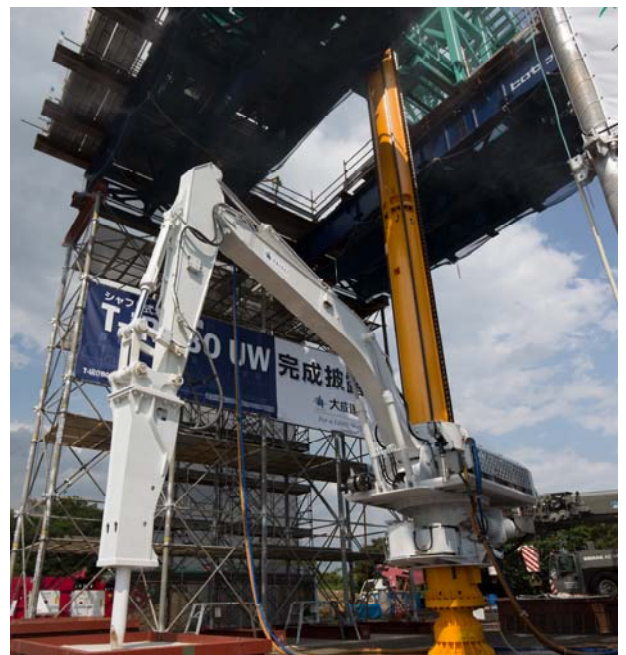
写真-1 実物大実証試験

本施工に先駆け、平成26年6月から7月にかけて、陸上試験場で作業性と施工能力の確認試験、並行してオペレータの習熟訓練を実施した。試験装置は実物大とし、水上の台船に見立てた架台(地上高さ約15m)にシャフトを固定し、水中作業機を昇降させ、取り付けた各種アタッチメントの遠隔操作性など各種試験を行い、機器の性能や作動範囲、アームの抵抗耐力・振動やシャフトの抵抗耐力などの計測を実施し、確認作業を行った。
