UAV-SfM 手法を用いた干潟地形変化の把握

福岡大学 正会員○伊豫岡宏樹, 福岡大学 正会員 浜田晃規
 福岡大学 正会員 渡辺亮一, 福岡大学 正会員 山崎惟義

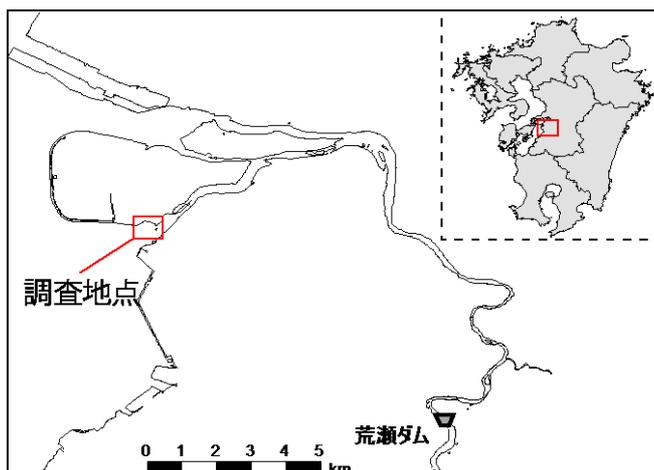
図 1 調査地点

調査は球磨川河口干潟を対象として, 川幅が大きく広がる地点(図 1)を対象とした。UAV による航空写真撮影は, 平成 26 年 9 月 9 日および平成 26 年 11 月 8 日の大潮干潮時の前後 2 時間程度で実施した。UAV は JI S800EVO を用い, 搭載カメラは, 比較的大型の ASP-C サイズの CMOS センサーをもつ Canon EOS M と EF-M22mm F2 STM レンズの組み合わせで撮影を行った。撮影条件は, 既存の文献を参考に写真のオーバーラップ率が 65%以上となるように, 撮影高度を 50m, UAV の移動速度を 4m/s, 撮影インターバルを 2.5 秒とした^{1) 2)}。航空写真の撮影に合わせて SfM のキャリブレーション用に配置した 8~9 か所の地表基準点 (GCP) と, 精度検証用におおむね航空標識の範囲内で 30~60 地点程の RTK 測量 (Trimble R4 GNSS) を行った。その後 SfM ソフトウェアによって地形モデルを構築し, その

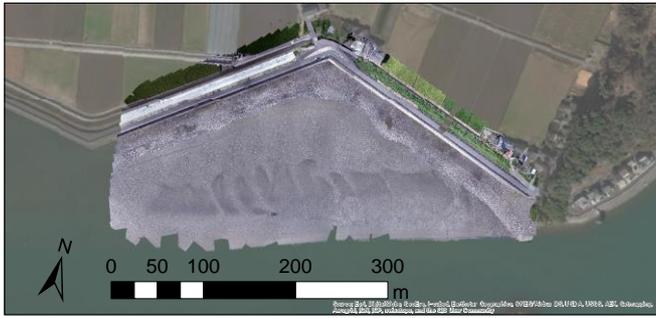
図2 オルソ画像 (9月)

SfM によるオルソ画像および地形モデルを図 2 から図 5 に示す。オルソ画像は撮影区間の端部で歪みがみられたがカニの巣穴が観察できる程度の高い精度で再現ができていた。地形については, オルソ画像と比較すると滞筋や砂堆等の微地形も再現されているが, 波浪やハレーションによって写真ごとに写り方が変わるような水際部や水面はうまく再現されなかった。RTK 測量と SfM による地形モデルの鉛直精度を比較すると, 標高差の標準偏差が 3 cm 程度と RTK 測量の誤差の範囲内にとらえても差し支えない程度

オルソ画像については、ハビタットの評価を行うのに十分実用的な精度を持っており、特に高解像度カメラで撮影したオリジナル画像と同程度の解像度で出力した場合、ベントスの巣穴や、生物自体を確認することも可能であった。三次元モデルについては、ソフト上でカメラ自体の歪み補正を加えているが、作成された地形モデルは、モデル作成のための写真情報の少ない端部に歪みが大きかった。標高の精度については、RTK 測量との併用で座標補正を行った範囲内では、標準偏差数 cm~10cm 程度に抑えられていたが、補正情報のない端部については、精度はさらに低いと考えられるため、地形モデル作成の際は対象範囲をカバーするような検証用のデータを合わせてとっておく必要がある。また、UAV による撮影自体は数十分程度で行うことができるが、撮影された写真を補正するため対空標識の設置やその測量に時間がかかるため、今回使用した RTK 測量をはじめ、ノンプリズムトータルステーションを用いたり既知の三角点を利用したりするなどの効率的な調査計画を立てる必要がある。今回の検討には加えていないが SfM ソフトウェアの設定条件によっても精度が大きく左右されるため、その使用方法についても熟知しておく必要がある。

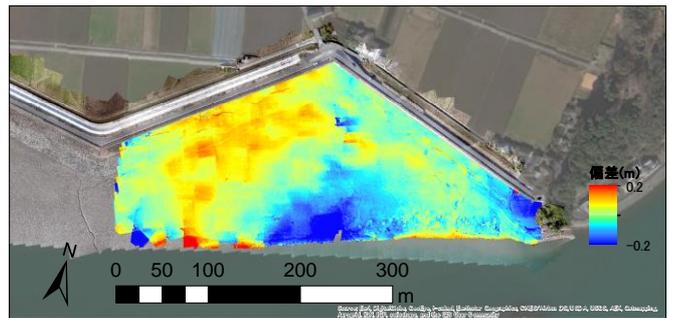
図5 RTK 測量と SfM による地形モデルの標高

の精度であった。図6に9月と11月干潟の標高の偏差を示す。±10 cm程度の変化が見られており、東側の護岸近くに土砂が堆積している傾向がうかがえる。また汀線近くでは標高の減少が見られた。
