## 通信用マンホールにおける温湿度測定途中経過について

NTT アクセスサービスシステム研究所 正会員 ○勝木 康博  
 NTT アクセスサービスシステム研究所 正会員 川端 一嘉  
 NTT アクセスサービスシステム研究所 正会員 森 治郎  
 NTT アクセスサービスシステム研究所 非会員 永井 友康

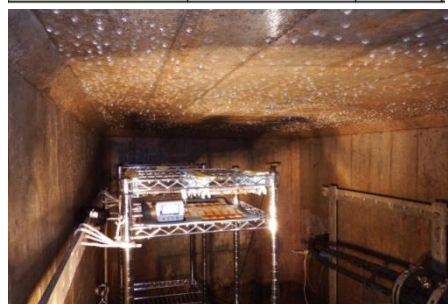
測定は、写真 1 のようにマンホールに設置台を作成し、天井付近に温湿度ロガーを設置した。温湿度ロガーは「温湿度ロガー L R 5001（日置電機）<sup>1)</sup>を用いた。測定間隔は 10 分に 1 回として、144 点/日とした。なお、測定不備の懸念があったので、開始後 3 ヶ月時点と 6 ヶ月時点、9 ヶ月時点と 12 ヶ月時点の 4 回に分けて、ロガーを回収することとした。

写真 1 温湿度ロガーの設置

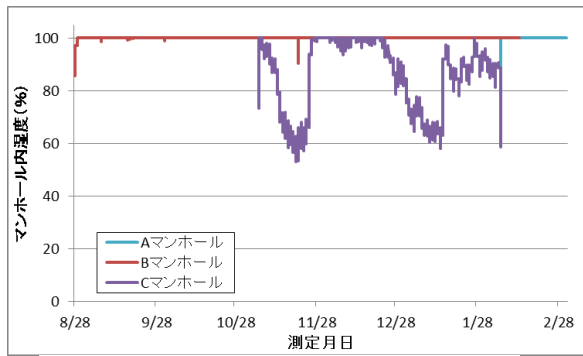
まず湿度に関しては、A マンホールと B マンホールは測定を開始してから常時湿度 100%であり、湿度が下がることは無かった。また、C マンホールは他と比較して湿度は比較的 low、規則性がなく変化しており、湿度の最大は 100%、最小は 52.9%、平均 86.1%であった。

図 1 マンホール内の湿度

測定を開始してから、2 月までの途中経過を報告する。測定期間は B マンホールでは 2014 年 9 月～2015 年 2 月の 6 か月間、C マンホールでは 2014 年 12 月～2015 年 2 月の 3 か月間である。A マンホールについては 2014 年 12 月より開始していたもののロガーの不具合により、2015 年 2 月の 1 ヶ月のみである。測定結果を、日平均の湿度を図 1、日平均の温度を図 2 に示す。

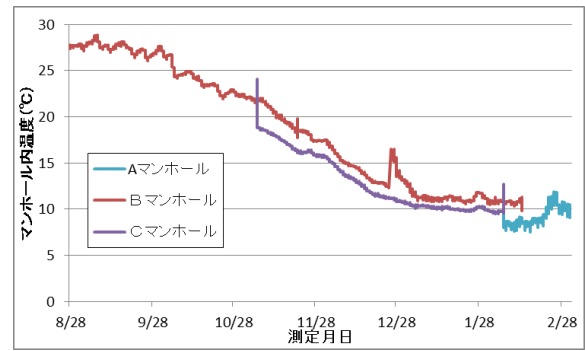
次に温度に関しては、どのマンホールにおいても冬季に向け、下がる傾向が見られた。これは、図 3 のマンホール付近の外気温度と同じ傾向であり、外気と連動していることが分かった。また、マンホールの温度と外気温度を比較すると常にマンホールの方が高かく、藤倉らの研究<sup>2)</sup>で得られた「マンホールは外気より高温で変化緩やかである知見」と同じ結果であった。そして、マンホールごとの温度差は、測定時期によらず 2～3℃程度の一定の差があり、マンホールの設置された地域の違いによる影響と考えられる。

図 2 マンホール内の温度

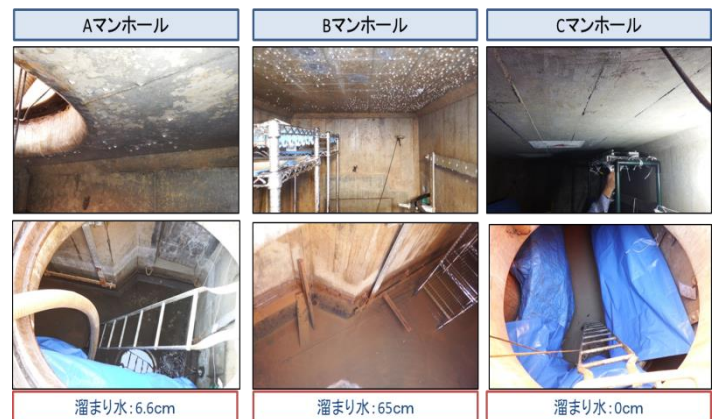
常時湿度 100%になるマンホールは、図 4 のように A マンホールと B マンホールに入孔した際に、毎回溜まり水があり、躯体の天井が結露状態であった。このことから常時湿度 100%になる理由として、溜まり水の影響が考えられる。

図 4 マンホール内の様子 (2015 年 2 月)

湿度が変化し最大湿度 100%となるマンホールは、図 4 のように C マンホールに入孔した際に、毎回溜まり水が無く、躯体の天井も結露していなかった。では、なぜ湿度が最大 100%になる時期があるのか。この理由をマンホール付近の外気湿度や降水量との比較により考察する。(図 5) これによると外気湿度との連動は見られないものの、降水量が 10mm を超えるとマンホールの湿度が上昇している。つまり、天候が雨天でも大雨だった場合に、マンホールに雨水が流入して、マンホールの湿度を上昇させた可能性が考えられる。なお、雨水の流入する経路については分かっていない。
