網状人工基盤を用いたサンゴ群集再生技術 —那覇港・慶良間諸島での再生事例—

鹿島建設(株) 正会員 ○山木克則
 鹿島建設(株) 正会員 新保裕美
 鹿島建設(株) フェロー 田中昌宏

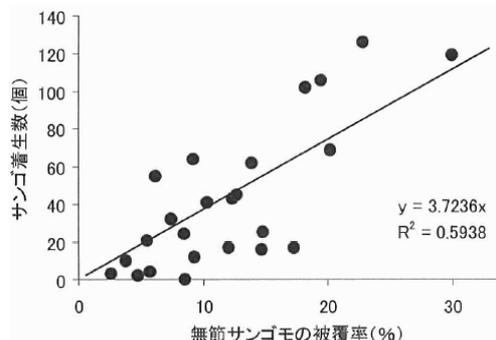
図-1 サンゴモとサンゴの着生関係

細粒分が堆積した基盤ではサンゴの定着率が低く³⁾、細粒分の堆積を軽減することが重要と考えた。今回開発した基盤は、厚みが数ミリの平面型基盤に網目状の空隙を設け、細粒分の堆積を軽減した。さらに、基盤裏側ではサンゴの着生を促すサンゴモ(石灰藻)が増殖する生物環境が形成される。室内実験により、基盤に着生するサンゴモの被覆率とサンゴ *A.tenuis* の着生数には一定の相関が見られた⁴⁾(図-1)。網目状の構造は、共生藻の光合成に必要な光を取入れると共に、魚類等からの食害にあい難いことも利点である。

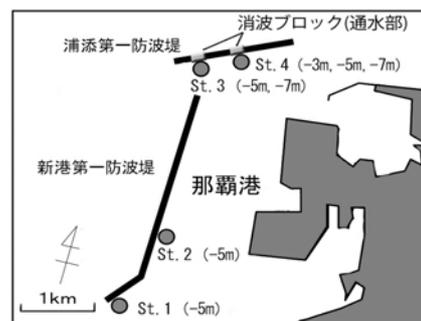
図-2 観測および基盤設置地点

那覇港防波堤内側の観測地点(St.1~4)におけるサンゴの成育被度調査を実施した^{1),2)}。那覇港内のサンゴ群集は、かつて先端部付近で成育していたとみられる10年以前のブロックでは概ね高被度であり、サンゴの成育環境は良好と評価されたのに対し、同地点で近年築造したブロック上ではサンゴの着生はほとんど見られなかった。この原因として、サンゴの着生していない全地点のブロック上には芝草状の紅藻類や藍藻類が密生し、藻体間に細粒分の付着・堆積が確認された。海藻と細粒分の堆積は、新規のサンゴの定着を妨げていることが考えられた。そこで、図-3に示すステンレス製の人工基盤をサンゴの着生が見られない各地点のブロック上に2011年3月に設置した(写真-1)。2011年7月から2014年4月までの人工基盤(高

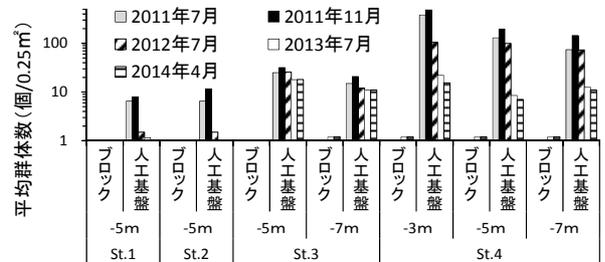
図-4 ブロックと人工基盤のサンゴ群体数

さ 10 cm) およびブロック上 (対照区)のサンゴの群体数の推移を図-4 に示す. 全ての人工基盤の裏側でサンゴの着生が観察されたのに対し, 対照区のブロック上では全く着生が見られなかった. St. 4 に次いで St. 3 での着生数が多く, St. 4 の-3m では 300 群体/0.25 m²のサンゴが着生した. 3 年後の 2014 年 4 月時点での人工基盤に着生したサンゴの生残数は St. 1 と 2 で生残無し, St. 3 で全ての水深で平均 15 群体であった. 基盤における生残率を図-5 に示す. St. 3 での生残率が最も高く 1 年目で 75%, 2 年目で 65%, 3 年目で 55%であった. St. 4 では生残率は 3 年目で 3.5%と低いが, 初年度の着生数は 300 群体以上あることから生残数は平均 11 群体あり St. 3 と変わらない. 基盤上部に露出したサンゴの種類は, ハナヤサイサンゴ, ミドリイシサンゴ属が 7-8 種成育するなど種多様性が高く (写真-2), 直近 1 年間の生残率も 85%以上と高い結果が得られている. 以上の結果より, 着生基盤における効果の評価は, 生残率のみではなく, 最終的な生残数やサンゴの多様性として表現することが望ましいと考えられた.

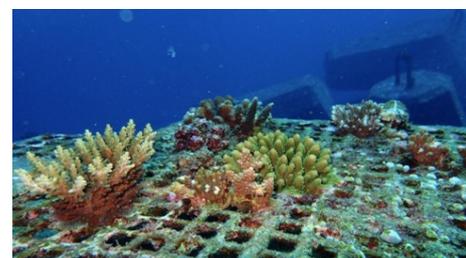
写真-2 那覇港の再生状況 (3年目)

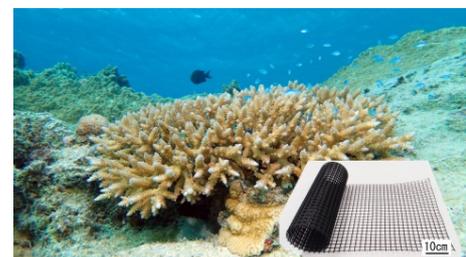
写真-3 慶良間の再生状況と分解性基盤

慶良間諸島海域において, 2005 年より生分解性のサンゴ着生人工基盤 (写真 - 3) を導入し, 地元ダイビング協会とのサンゴ群集の再生実験を実施してきた. 本技術は, 地元主体での活用がし易い点も特徴である. 人工基盤に自然着生したサンゴによる再生実験では昨年 6 月に一斉産卵を観察するなど, 同海域のサンゴ再生へ寄与していると考えられる.

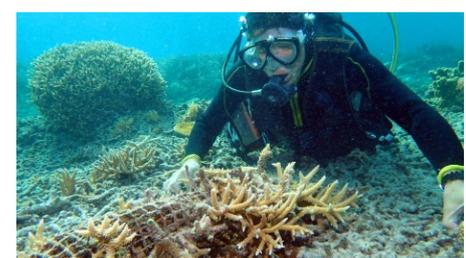
写真-4 砂礫底のサンゴの再生 (2年目)

2012 年からは沖縄県特別採捕許可のもとで本人工基盤を活用した砂礫底における枝状ミドリイシサンゴの再生試験を実施中である. 従来のサンゴ移植では海生生物に対し有害な水中ボンドの使用, コスト, 作業の省力化が課題であった. 海底に敷設した網状の人工基盤にサンゴ組織を取付ける, 若しくは海底に堆積したサンゴ礫上に基盤を設置する (特別採捕許可が不要) 極めてシンプルな方法により, 砂礫底におけるサンゴ群体のスピード再生を確認した.
