発信機・PIT タグを用いたニホンザリガニの追跡調査 による保全対策の評価

パシフィックコンサルタンツ株式会社 ○正会員 石井宏章 正会員 森元愛和 山田浩行
 公益社団法人 北海道栽培漁業振興公社 中尾勝哉 飯村幸代
 北海道立総合研究機構稚内水産試験場 川井唯史
 北海道大学北方生物圏フィールド科学センター 上田宏
 北海道開発局 札幌開発建設部 札幌道路事務所 貴田勝太郎 芳賀寛之 亀田裕美

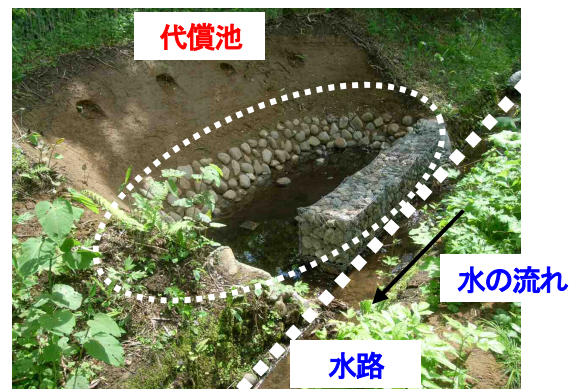
調査地では、事業実施に伴い生息環境が改変されるニホンザリガニの保全措置として、ニホンザリガニの移植を含めた保全対策を実施し、生息環境が消失する箇所での個体数の推定を基に、平成 20 年に新たな生息環境となりうる代償池を創出した。(写真-2)

写真-2 創出したニホンザリガニの生息環境 (代償池)

今後は、代償池と水路をひとつの生息地と捉える必要がある。また、増水による代償池内への土砂の流入・堆積によって代償池内の生息面積が減少し、水路に移動した個体が確認された。そのため、今後は本種の生息に配慮し、滲出水に着目して、代償池の定期的な維持管理を行う必要がある。

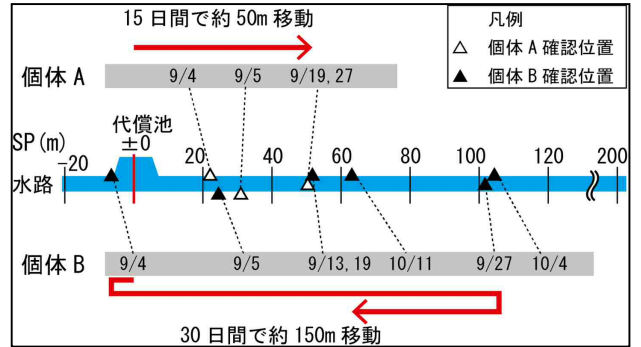
水路での確認位置は、PITタグ・発信機あわせて下流側14.2mから上流側120~130mの間で見られ、広い範囲を利用していることがわかった。活動期調査で発信機を装着した個体Bにおいては、30日間で累計146.4mの移動が確認された(図-2)。なお、確認された環境は全個体の確認例の59%(27例 / 46例)が練り石積み護岸の間隙

部・内部であり、間隙部の多くで浸透水が滲出していた。

図-2 活動期調査における発信機装着個体の水路内利用状況

また、発信機を使ったことで、見つけ取り法ではニホンザリガニを発見できない練り石積み護岸の間隙部・内部が隠れ場として利用されていることが明らかになった。この間隙部は、身を隠すことのできる隠れ場であると同時に、浸透水の滲出によって、本種の生息地の条件として重要な流水条件・低く安定した水温が存在する環境となっていると考えられる。
